車両情報				
車名	年式	型式	形状	車台番号
いすゞ	平成27年3月	KQG-CYJ77A	アルミウイング	CYJ77A-7011340
走行	馬力	シフト	ブレーキ	ボディ内寸
896,532km	380PS/279KW	M/T 7速	エア-	長: 9,600 mm 幅: 2,400 mm 高: 2,650 mm 門高: 2,570 mm

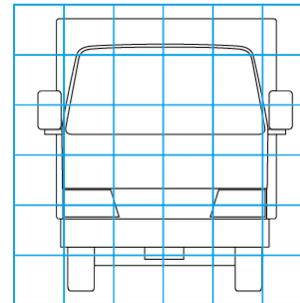
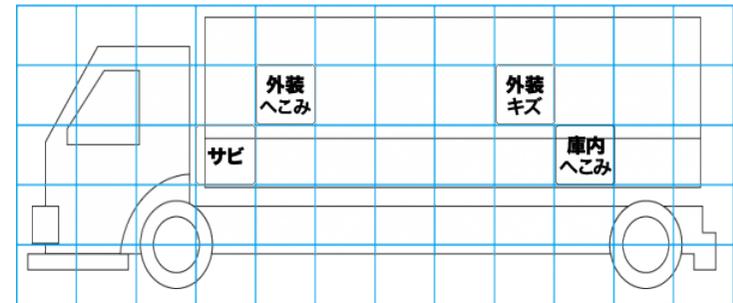
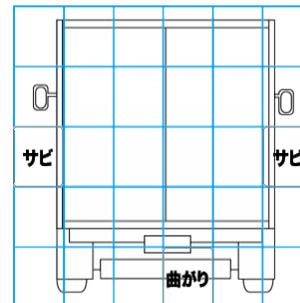
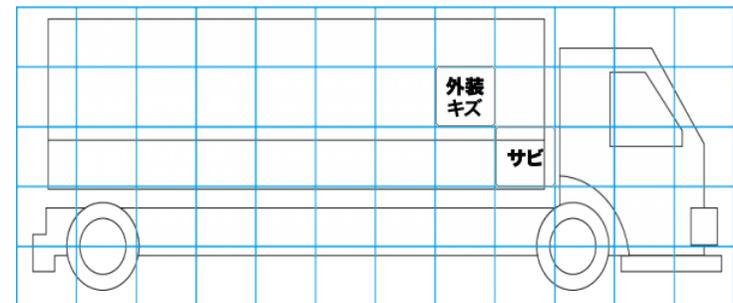
外装状態			
キャブコーション	フレーム番号	フレームのさび	飛石
有	確認済	小	点傷有

【外装】	【ボデー内】
<input type="checkbox"/> 外装キズ <input type="checkbox"/> 外装へこみ <input type="checkbox"/> うき <input type="checkbox"/> 曲がり <input type="checkbox"/> サビ <input type="checkbox"/> 補修跡 <input type="checkbox"/> 割れ	<input type="checkbox"/> 庫内キズ <input type="checkbox"/> 庫内へこみ <input type="checkbox"/> 庫内穴あき <input type="checkbox"/> 床汚れ
