車両情報				
車名	初年度登録	型式	形状	車台番号
いすゞ	平成26年12月	KQG-CYJ77A	アルミウイング	CYJ77A-7010472
走行	馬力	シフト	ブレーキ	ボディ内寸
1,031,390km	380PS/279KW	M/T 7速	エア-	長: 9,610 mm 幅: 2,400 mm 高: 2,640 mm 門高: 2,560 mm

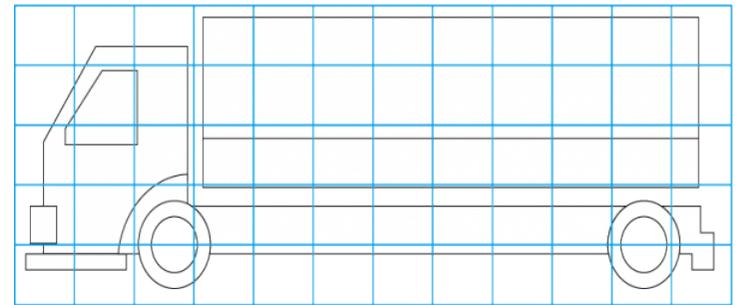
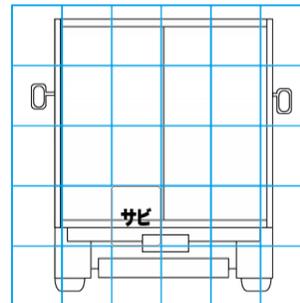
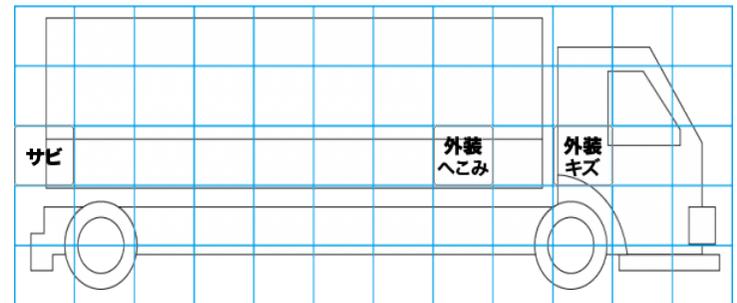
外装状態			
キャブコーション	フレーム番号	フレームのさび	飛石
有	確認済	小	飛石有(リペア可)

【外装】					【ボデー内】					
外装キズ	外装へこみ	うき	曲がり	サビ	補修跡	割れ	庫内キズ	庫内へこみ	庫内穴あき	床汚れ
