| 車両情報 | | | | |
| いすゞ | 平成28年2月 | KQG-CYJ77A | アルミウイング | CYJ77A-7013860 |

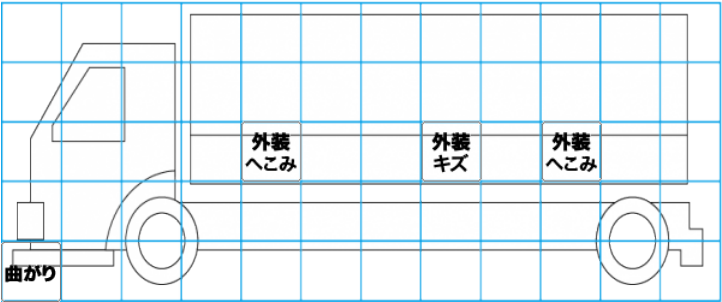
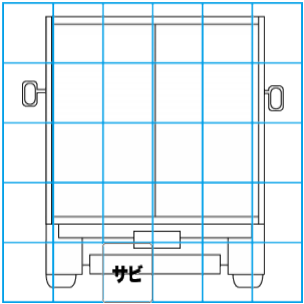
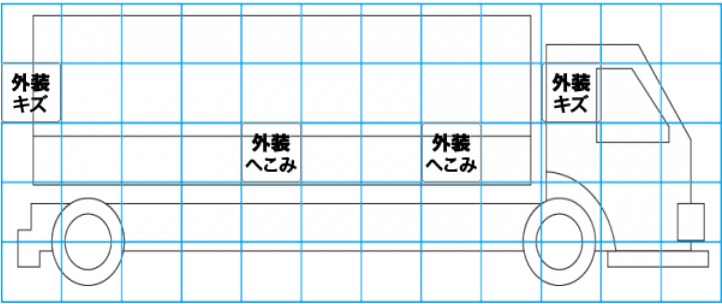
| 外装状態 | | | |

| 外装状態 | | | |
|---|---|---|---|
| キャブコーション | フレーム番号 | フレームのさび | 飛石 |
| 有 | 確認済 | 小 | 点傷有 |

特記事項 ※デフアクスル部錆腐食。  
記録簿 有 (H30/1～R3/1)
