| 車両情報 | | | | | |
| いすゞ | 平成28年2月 | QKG-CYJ77A | アルミウイング | CYJ77A-7013860 | |

| 上物仕様 | | | |
| アルミウイング | 日本トレクス | 「15W 10160」 | 平成28年 |

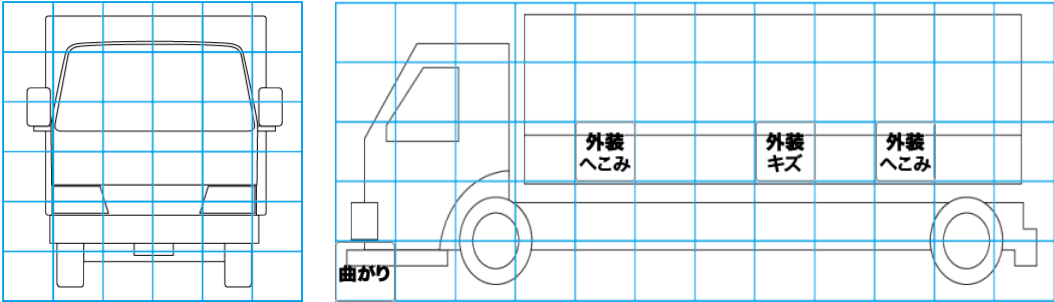
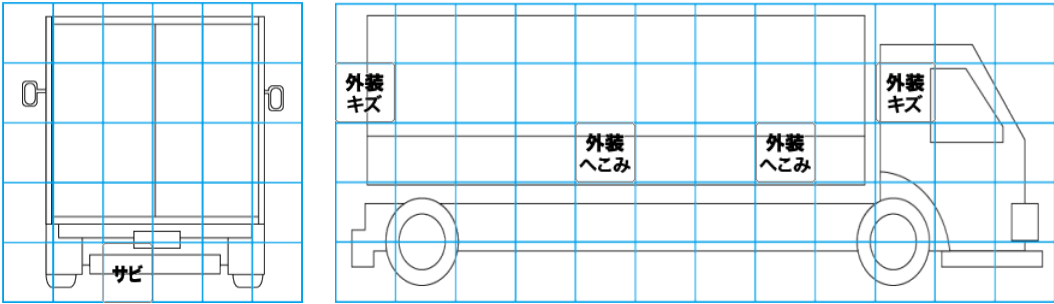
| 外装状態 | | | |

特記事項 ※デフアックスル部錆腐食。

| 上物仕様 | | | |
|---|---|---|---|
| 【備考】 ラッシング2段、引出し床フック9対、庫内灯4個。※左ウイング中央キャッチ部破損。 | | | |

| 外装状態 | | | |
|---|---|---|---|
| キャブコーション | フレーム番号 | フレームのさび | 飛石 |
| 有 | 確認済 | 小 | 点傷有 |

【外装】

外装キズ 外装へこみ うき 曲がり サビ 補修跡 割れ

【ボデー内】

庫内キズ 庫内へこみ 庫内穴あき 床汚れ
