| 車両情報 | | | | |
| いすゞ | 平成26年9月 | TKG-NPR85AN | ドライバン | NPR85-7047747 |

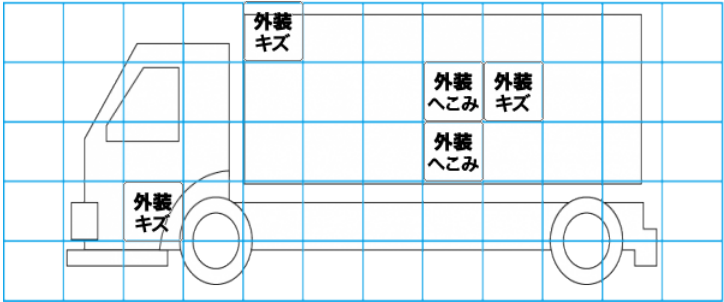
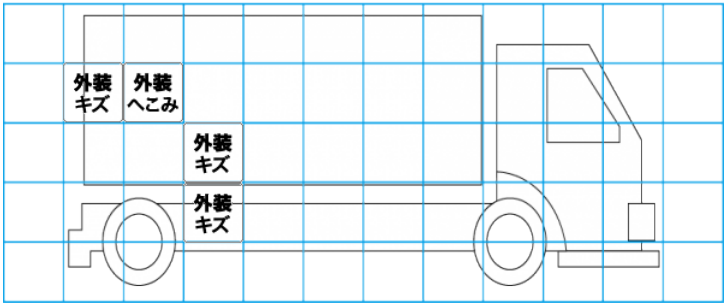
| 外装状態 | | | |

| 外装状態 | | | |
|---|---|---|---|
| 有 | 確認済 | 無 | 飛石有(リペア 不可) |

特記事項 キャブ内キズ、汚れ。アイドリングストップ付き。ラック&ピニオンブーツ左右切れ。左テールレンズひび割れ。  
記録簿 有 (H30/1～R2/12)
