| 車 両 情 報 | | | | | |
| 車名 | 初年度登録 | 型式 | 形状 | 車台番号 | |
| いすゞ | 平成26年9月 | TKG-NPR85AN | ドライバン | NPR85-7047747 | |

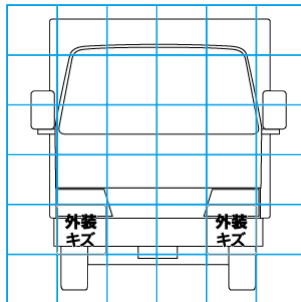
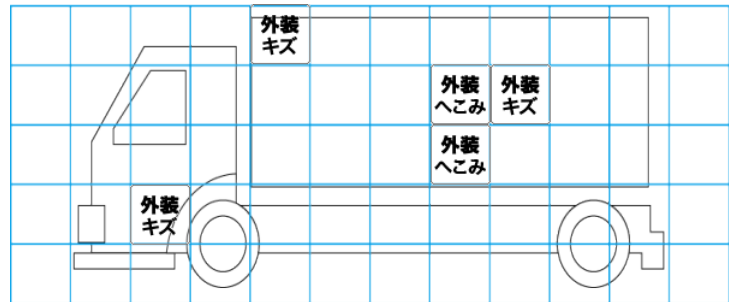
【外装】

特記事項 キャブ内キズ、汚れ。アイドリングストップ付き。ラック&ピニオンブーツ左右切れ。左テールレンズひび割れ。

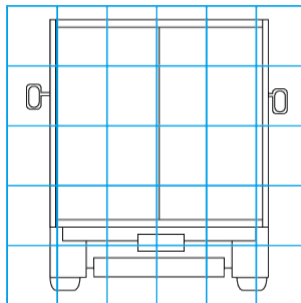
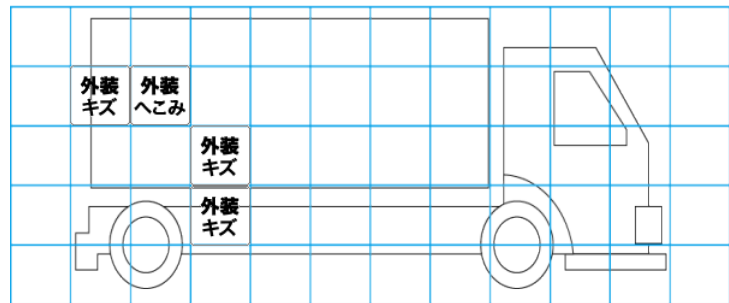
【ボデー内】

| 上物仕様 | | | |
|---|---|---|---|
| <p>【備考】3方ラッシングレール2段。庫内PGリモコン付。庫内天井穴あき補修跡。庫内灯2個。リヤ跳ね上げ扉。床板削れ有。<br/>左右はめ込み式看板有。</p> | | | |
