| 車両情報 | | | | |
| 日野 | 平成16年1月 | PK-FR1EXWJ | アルミウイング | FR1EXW-10428 |

| 外装状態 | | | |

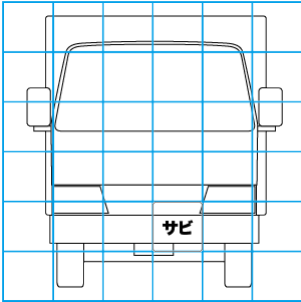
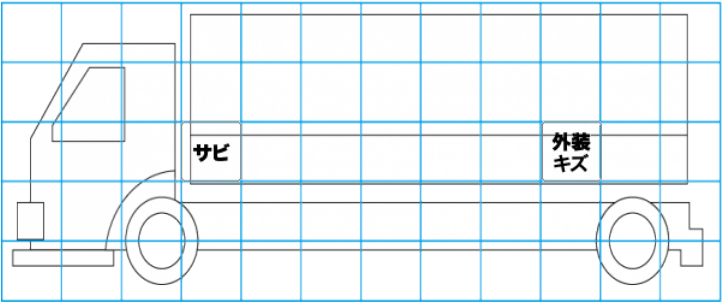
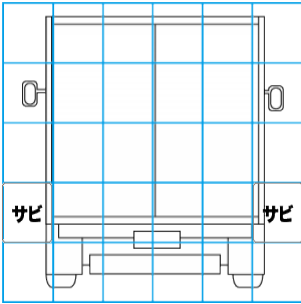
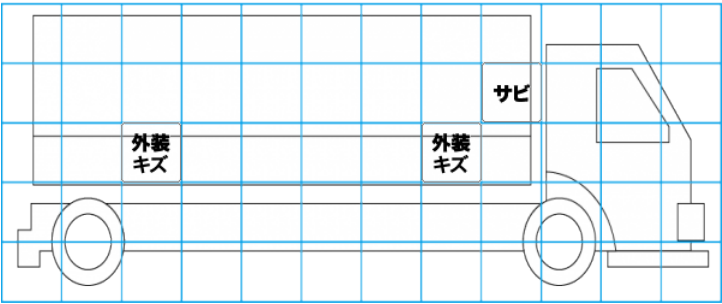
| 外装状態 | | | |
|---|---|---|---|
| キャブコーション | フレーム番号 | フレームのさび | 飛石 |
| 有 | 確認済 | 小 | 無 |

| 【外装】 | | | | | 【ボデー内】 | | | | | |
| 外装<br>キズ | 外装<br>へこみ | うき | 曲がり | サビ | 補修跡 | 割れ | 庫内<br>キズ | 庫内<br>へこみ | 庫内<br>穴あき | 床<br>汚れ |
