車両情報				
車名	初年度登録	型式	形状	車台番号
日野	令和 2年4月	2PG-FS1AGA	ダンプ	FS1AG-103706
走行	馬力	シフト	ブレーキ	ボディ内寸
52,256km	380PS/279KW	M/T 7速	エア	長: 5,100 mm 幅: 2,200 mm 高: 500 mm 門高: mm

特記事項 キャビン内汚れ、傷。フロント左ショックアブソーバー凹み。

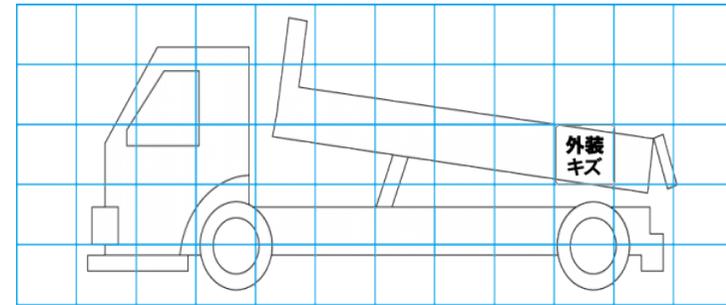
【外装】

外装状態			
キャブコーション	フレーム番号	フレームのさび	飛石
有	確認済	無	無

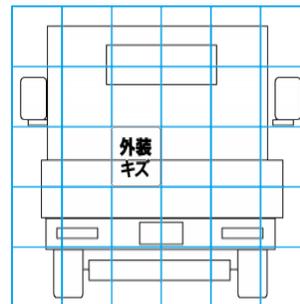
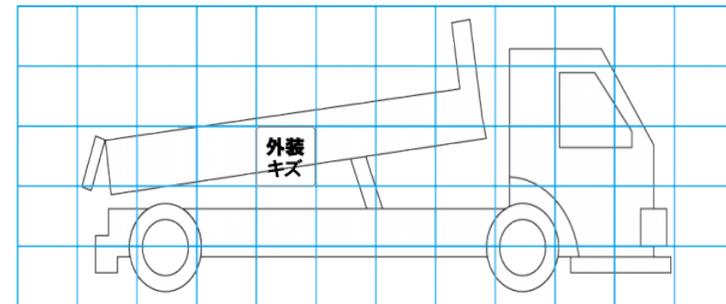
【ボデー内】

上物仕様			
上物名	メーカー	型式「製造番号」	年式
ダンプ	新明和工業	DRF11-02SC 「F104485055Z」	令和 2年4月
【備考】 *ダンプ材質ウェルハード・厚み床6mm、サイド4.5mm、フロント4.5mm、リヤ6mm。Lゲート。電動コボレーン（シート穴有）。作業灯2ケ（不灯）。			
【備考】			
【備考】
