車両情報				
車名	初年度登録	型式	形状	車台番号
日野	平成28年3月	QPG-FW1EXEG	アルミウイング	FW1EXE-15167
走行	馬力	シフト	ブレーキ	ボディ内寸
448,603km	380PS/279KW	M/T 7速	エア-	長: 9,580 mm 幅: 2,350 mm 高: 2,600 mm 門高: 2,520 mm

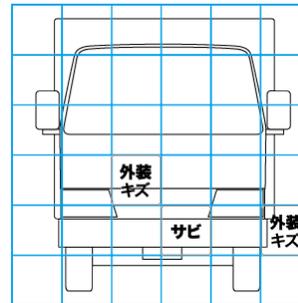
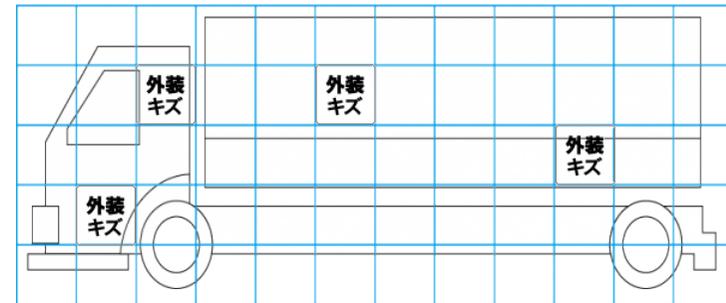
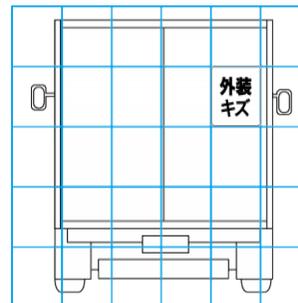
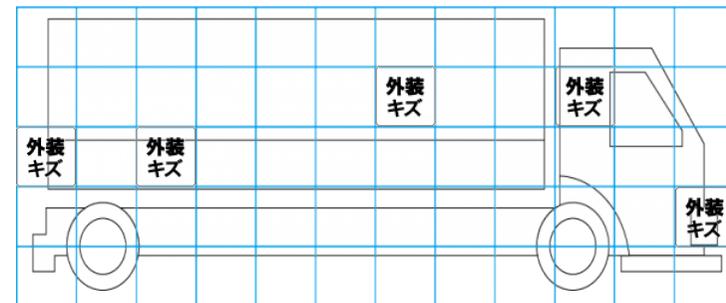
特記事項 キャブ内汚れ、キズ。ドア灰皿左右欠品。電光看板レンズ欠品。フロントバンパー右コーナーカバー欠品。左サイドバンパーコーナーカバー割れ。

外装状態			
キャブコーション	フレーム番号	フレームのさび	飛石
有	確認済	中	飛石有(リヘア可)

外装キズ	外装へこみ	うき	曲がり	サビ	補修跡	割れ	庫内キズ	庫内へこみ	庫内穴あき	床汚れ
------	-------	----	-----	----	-----	----	------	-------	-------	-----
