| 車 両 情 報 | | | | | |
| 日野 | 平成28年3月 | QPG-FW1EXEG | アルミウィング | FW1EXE-15167 | |

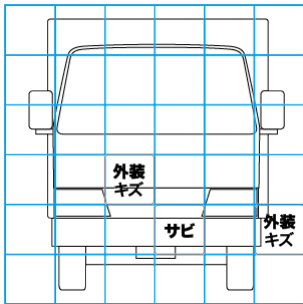
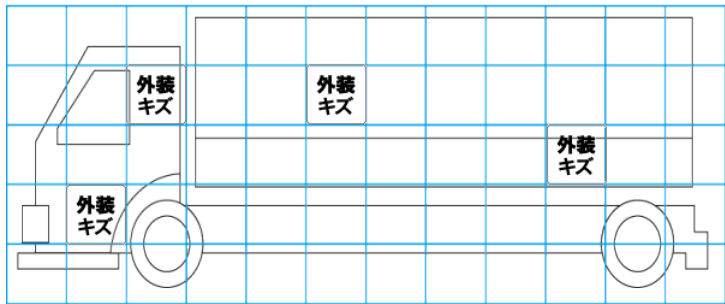
【外装】

特記事項 キャブ内汚れ、キズ。ドア灰皿左右欠品。電光看板レンズ欠品。フロントバンパー右コーナーカバー欠品。左サイドバンパーコーナーカ  
ー割れ。

| 外装状態 | | | |
|---|---|---|---|
| 有 | 確認済 | 中 | 飛石有(リペア 可) |
