| 車両情報 | | | | |
| 日野 | 平成14年3月 | KK-FD1JKEA | クレーン付平 | FD1JKE-10306 |

| 上物仕様 | | | |
|---|---|---|---|
| 平ボディ | 日野自動車 | O20817 | 平成14年 |
| クレーン/クレーン | ユニック | URV373「F105616」 | 平成14年2月 |

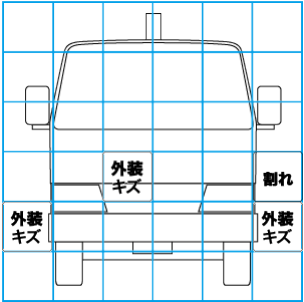
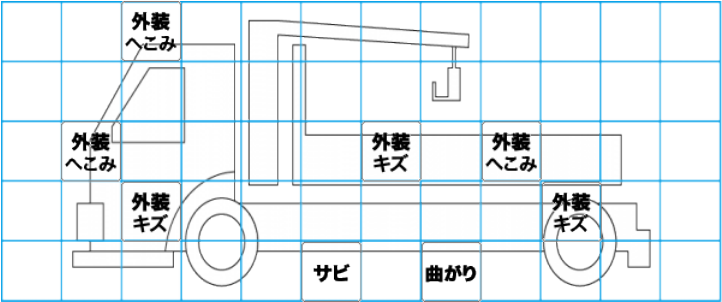
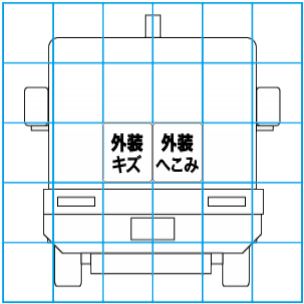
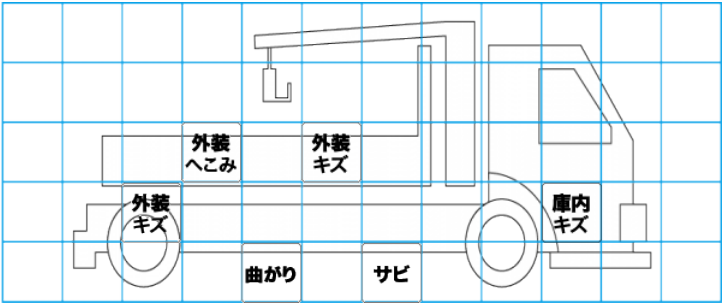
| 外装状態 | | | |

| 外装状態 | | | |
|---|---|---|---|
| キャブコーション | フレーム番号 | フレームのさび | 飛石 |
| 有 | 確認済 | 小 | 点傷有 |

特記事項 ※H30/10月：421.503km時、T/M載せ替え。キャブ内汚れ傷。左ドアストッパー外れ取付ボルト折れ込み。フロント左コーナーカバー割れ。  
記録簿 無 ○
