| 車両情報 | | | | | | |
| 日野 | 令和 1年7月 | 2KG-FD2ABA | 冷凍ウィング | FD2AB-107785 | | |

| 上物仕様 | | | |
|---|---|---|---|
| 冷凍ウイング | トランテックス | WO17E42-14 | 令和 1年 |

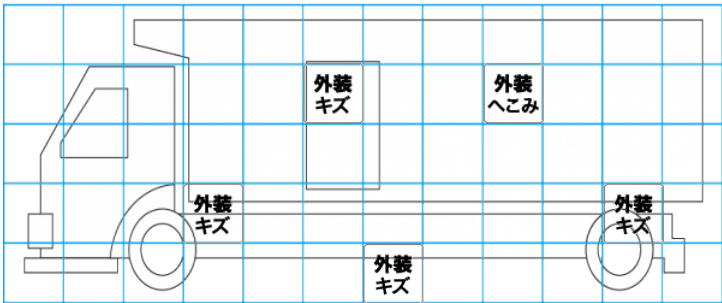
【外装】

| 外装状態 | | | |
|---|---|---|---|
| 有 | 確認済 | 無 | 飛石有(リペア可) |

| 外装<br>キズ | 外装<br>へこみ | うき | 曲がり | サビ | 補修跡 | 割れ | 庫内<br>キズ | 庫内<br>へこみ | 庫内<br>穴あき | 床<br>汚れ |
