| 車両情報 | | | | |
| 日野 | 平成28年3月 | TKG-FC9JKA | アルミウイング | FC9JKA-19963 |

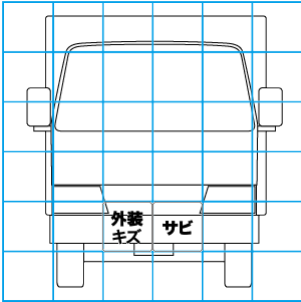
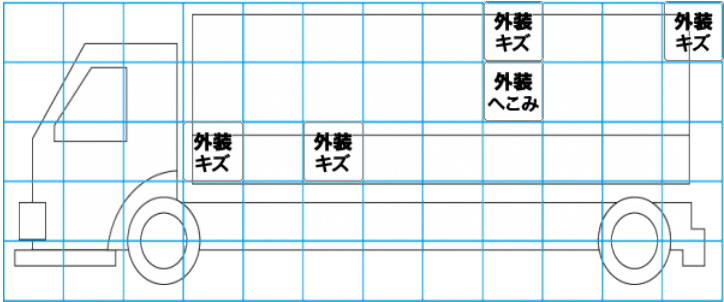
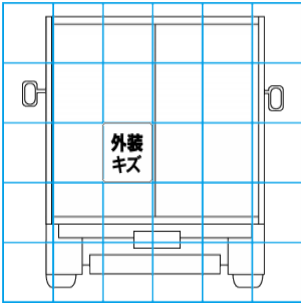
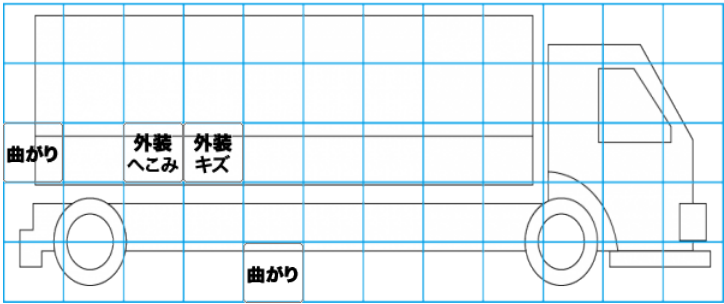
| 外装状態 | | | |

| 外装状態 | | | |
|---|---|---|---|
| キャブコーション | フレーム番号 | フレームのさび | 飛石 |
| 有 | 確認済 | 無 | 点傷有 |

| 特記事項 | キャブ内汚れ傷。 |
