| 車両情報 | | | | |
| 車名 | 初年度登録 | 型式 | 形状 | 車台番号 |
| いすゞ | 平成19年4月 | PB-NKR81AN | ドライバン | NKR81-7071089 |

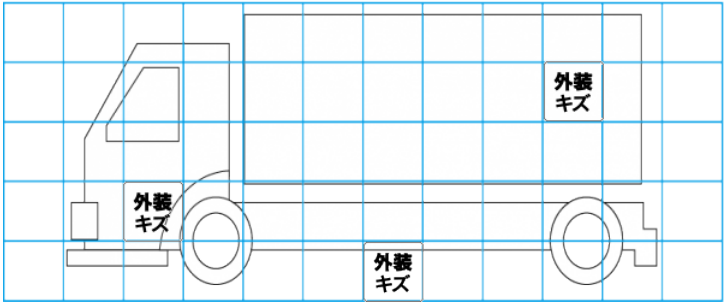
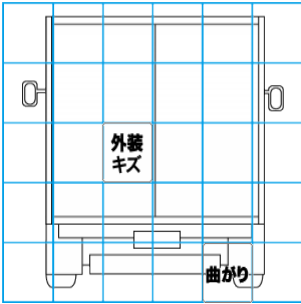
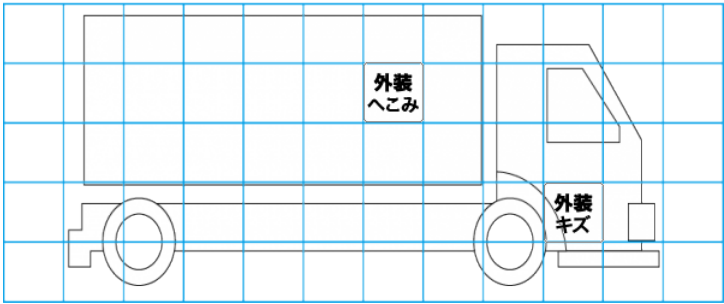
| 外装状態 | | | |

| 上物仕様 | | | |
|---|---|---|---|
| 【備考】 リンボーバン。センターローラー（ロック付）。ラッシングレール2段。庫内灯2ケ。天窓1ケ。リンボーバン縮小時高さ1020mm、門高880mm。 ※ボデー各部看板跡あり。 | | | |

| 外装状態 | | | |
|---|---|---|---|
| キャブコーション | フレーム番号 | フレームのさび | 飛石 |
| 有 | 確認済 | 無 | 点傷有 |

| 【外装】 | | | | 【ボデー内】 | | | | | | |
| 外装<br>キズ | 外装<br>へこみ | うき | 曲がり | サビ | 補修跡 | 割れ | 庫内<br>キズ | 庫内<br>へこみ | 庫内<br>穴あき | 床<br>汚れ |
