| 車 両 情 報 | | | | | |
| いすゞ | 平成19年4月 | PB-NKR81AN | ドライバン | NKR81-7071089 | |

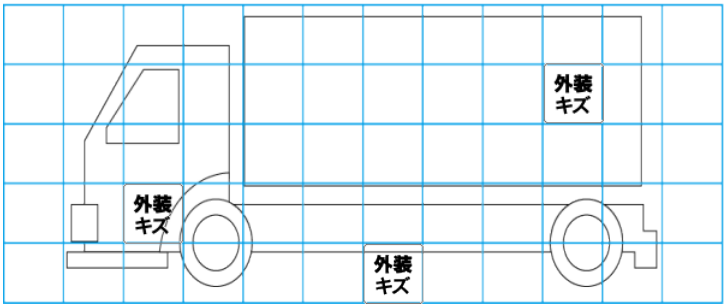
【外装】

| 外装状態 | | | |
|---|---|---|---|
| 有 | 確認済 | 無 | 点傷有 |
