| 車 両 情 報 | | | | |
| 日野 | 平成27年11月 | KQKG-FJ7JLAA | アルミウイング | FJ7JLA-10310 |

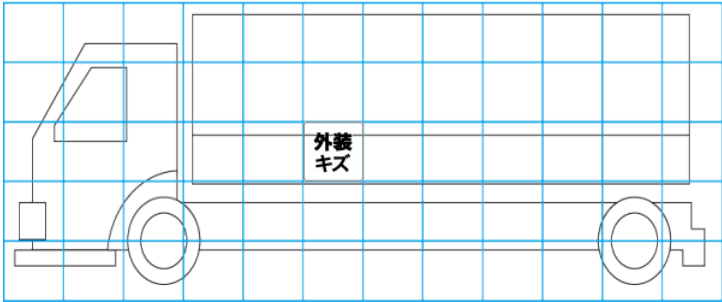
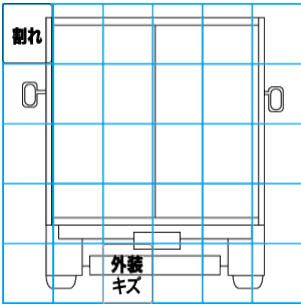
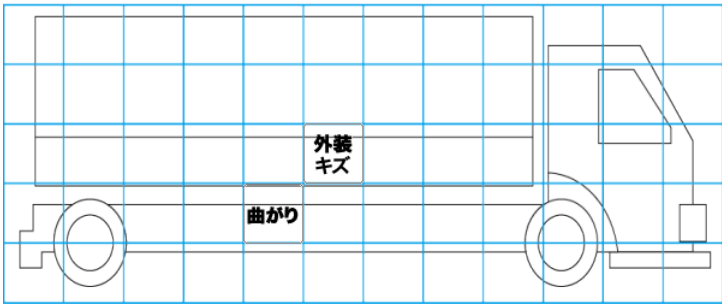
| 外装状態 | | | |

【備考】ラッシング1段、引出しフック5対、庫内灯3ヶ、車高灯左前破損

| 外装状態 | | | |
|---|---|---|---|
| 有 | 確認済 | 無 | 飛石有(リペア 可) |

【外装】

外装キズ

外装へこみ

【ボデー内】

庫内キズ

庫内へこみ
