| 車両情報 | | | | | | |
| いすゞ | 平成28年3月 | TKG-FRR90T2 | 冷凍バン | FRR90-7092628 | | |

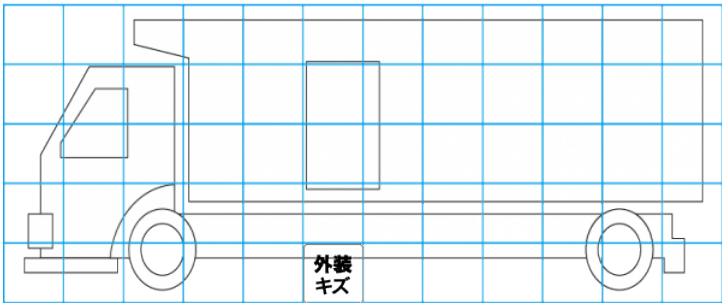
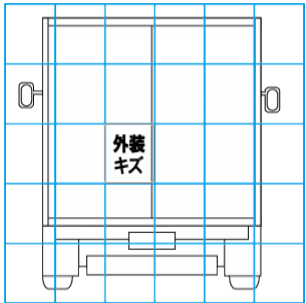
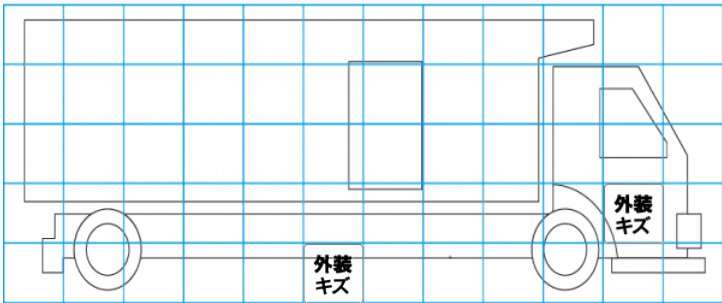
| 外装状態 | | | |

| 外装状態 | | | |
|---|---|---|---|
| キャブコーション | フレーム番号 | フレームのさび | 飛石 |
| 有 | 確認済 | 小 | 点傷有 |

| 【外装】 | | | | 【ボデー内】 | | | | | | |
| 外装キズ | 外装へこみ | うき | 曲がり | サビ | 補修跡 | 割れ | 庫内キズ | 庫内へこみ | 庫内穴あき | 床汚れ |
