| 車 両 情 報 | | | | |
| いすゞ | 平成24年11月 | QKG-CYJ77A | アルミウイング | CYJ77A-7005227 |

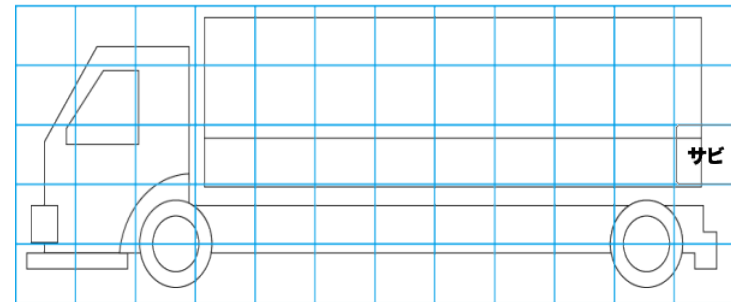
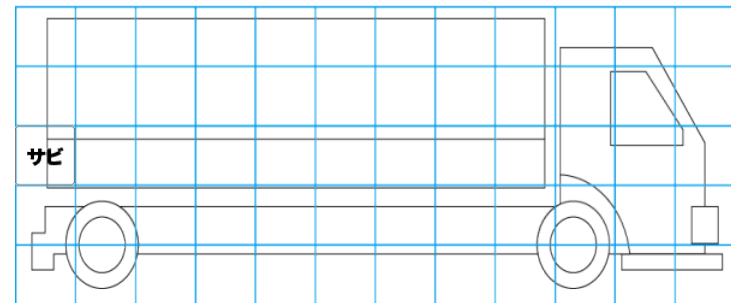
| 外装状態 | | | |

| 外装状態 | | | |
|---|---|---|---|
| キャブコーション | フレーム番号 | フレームのさび | 飛石 |
| 有 | 確認済 | 小 | 点傷有 |

| 【外装】 | | | | 【ボデー内】 | | | | | | |
|---|---|---|---|---|---|---|---|---|---|---|
| 外装キズ | 外装へこみ | うき | 曲がり | サビ | 補修跡 | 割れ | 庫内キズ | 庫内へこみ | 庫内穴あき | 床汚れ |
