| 車両情報 | | | | |
| 三菱ふそう | 平成19年11月 | BDG-FS54JZ | アルミウイング | FS54JZ-550520 |

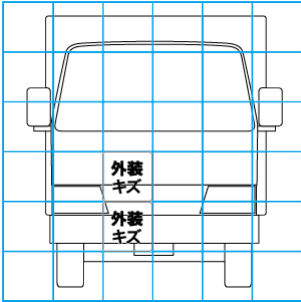
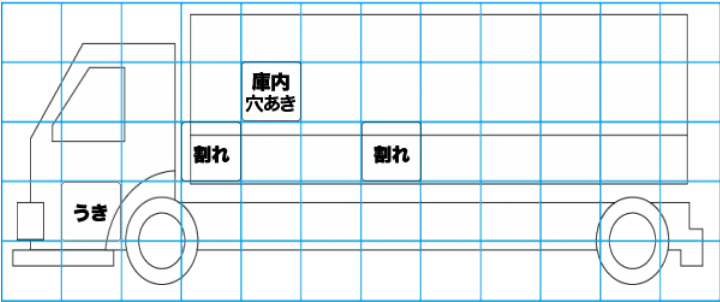
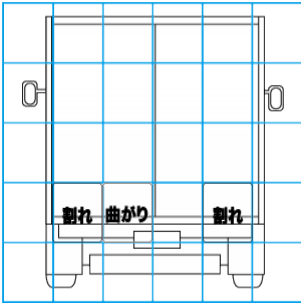
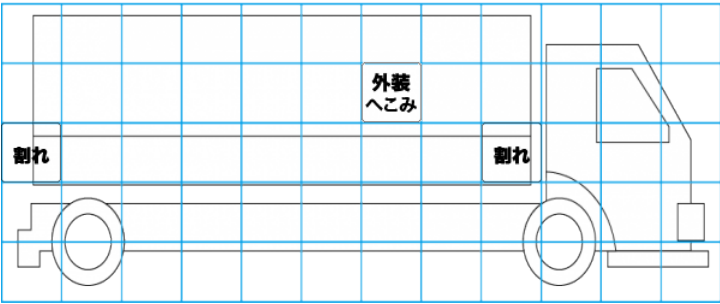
| 外装状態 | | | |
| キャブコーション | フレーム番号 | フレームのさび | 飛石 |
| 有 | 確認済 | 小 | 飛石有(リペア可) |

特記事項 キャブ内汚れ、キズ。インパネポケット欠品。  
記録簿 有（H20/10,H24/2,H24/11,H29/11～R2/11）
