| 車 両 情 報 | | | | | |
| いすゞ | 平成27年10月 | TRG-NKR85R | クレーン付平 | NKR85-7049984 | |

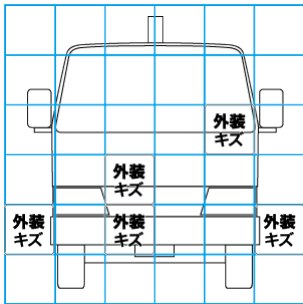
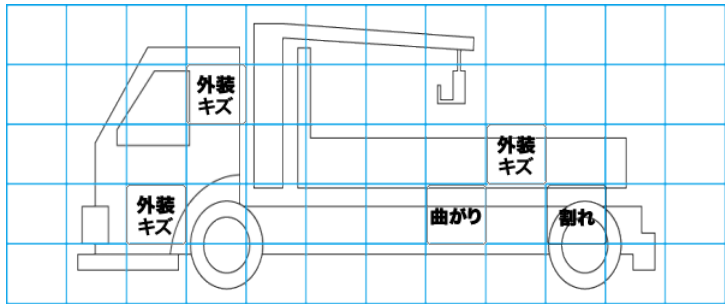
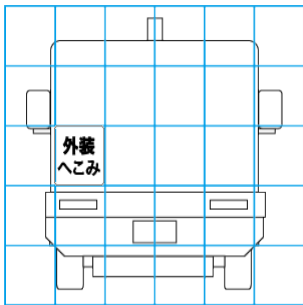
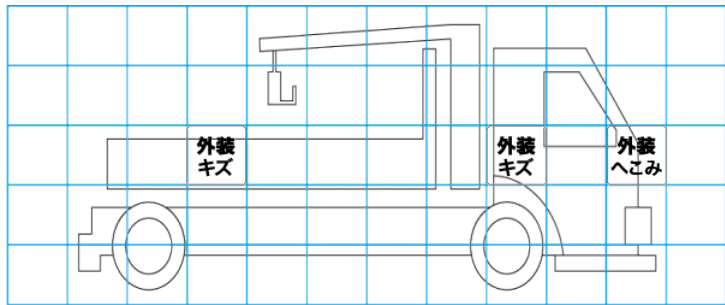
| | 外装状態 | | |

特記事項 キャブ内汚れ、キズ。アイドリングストップ付き。セキュリティー装置付き。ストップレンズヒビ。

| 上物仕様 | | | |
|---|---|---|---|
| 【備考】マルカンフック3対。鳥居アルミ綿板張り。床板腐食部あり。 | | | |

| キャブコーション | フレーム番号 | フレームのさび | 飛石 |
| 有 | 確認済 | 小 | 点傷有 |
