| 車両情報 | | | | |
| 日野 | 平成25年6月 | QKG-FR1EXBG | アルミ平 | FR1EXB-13721 |

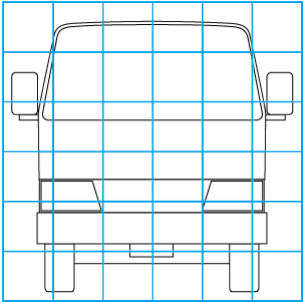
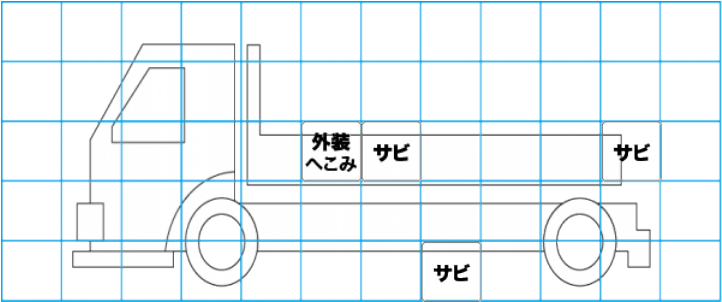
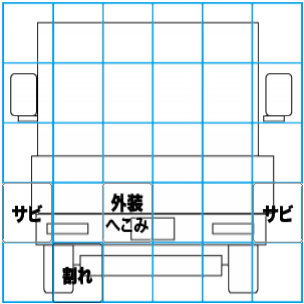
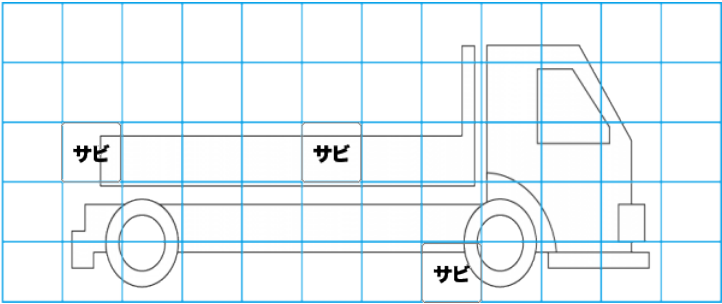
| 外装状態 | | | |

| 外装状態 | | | |
|---|---|---|---|
| キャブコーション | フレーム番号 | フレームのさび | 飛石 |
| 有 | 確認済 | 小 | 飛石有(リベア可) |

| 【外装】 | | | | | 【ボデー内】 | | | | | |
| 外装キズ | 外装へこみ | うき | 曲がり | サビ | 補修跡 | 割れ | 庫内キズ | 庫内へこみ | 庫内穴あき | 床汚れ |
