| 車両情報 | | | | | | |
| 三菱ふそう | 平成28年5月 | TKG-FDA50 | 冷凍バン | FDA50-540096 | | |

| 上物仕様 | | | |
|---|---|---|---|
| 冷凍パン | 東プレ | F160760 | 平成28年4月 |

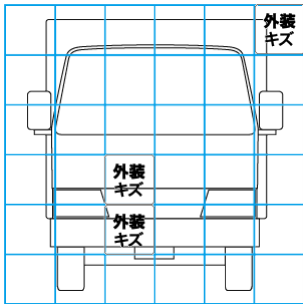
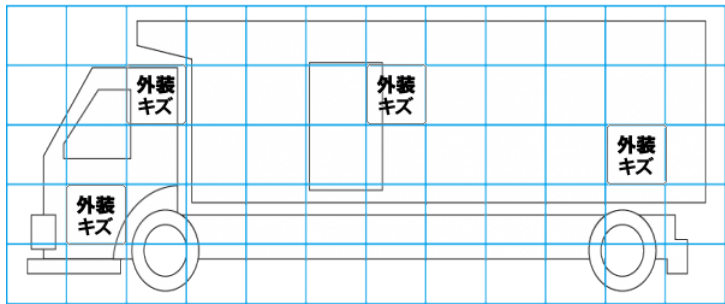
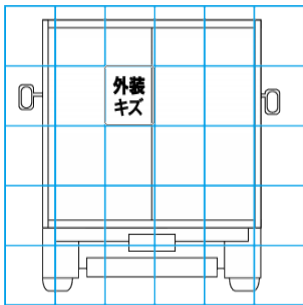
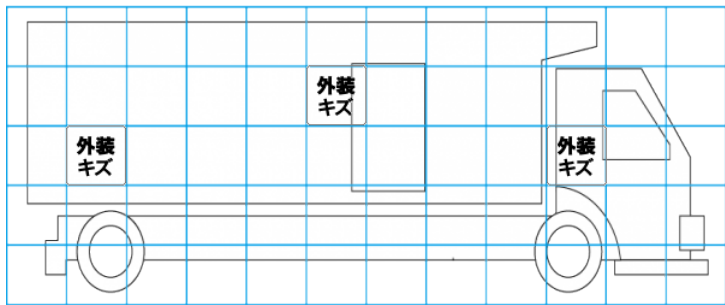
| 外装状態 | | | |

| 外装状態 | | | |
|---|---|---|---|
| キャブコーション | フレーム番号 | フレームのさび | 飛石 |
| 有 | 確認済 | 中 | 点傷有 |

| 【外装】 | | | | 【ボデー内】 | | | | | | |
| 外装キズ | 外装へこみ | うき | 曲がり | サビ | 補修跡 | 割れ | 庫内キズ | 庫内へこみ | 庫内穴あき | 床汚れ |
