車両情報				
車名	初年度登録	型式	形状	車台番号
日野	平成20年11月	BDG-XZU314T	ダンプ	XZU314-1001807
走行	馬力	シフト	ブレーキ	ボディ内寸
118,205km	136PS/100KW	M/T 5速	ハキューム	長: 3,150 mm 幅: 1,580 mm 高: 370 mm 門高: mm

上物仕様			
上物名	メーカー	型式「製造番号」	年式
ダンプ	新明和工業	SD2-30 「S91097776」	平成20年
【備考】ローダーダンプ。煽り3方開閉式。			
【備考】			
【備考】

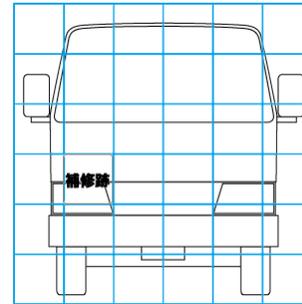
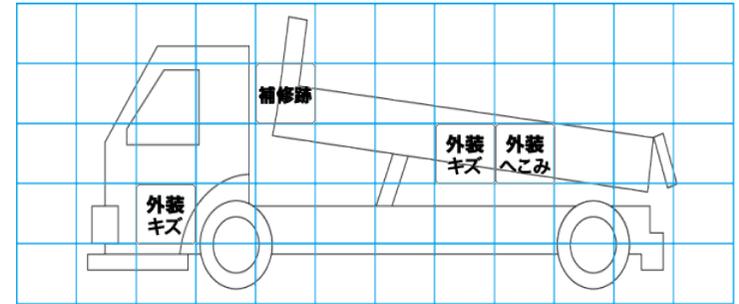
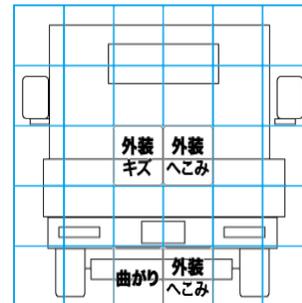
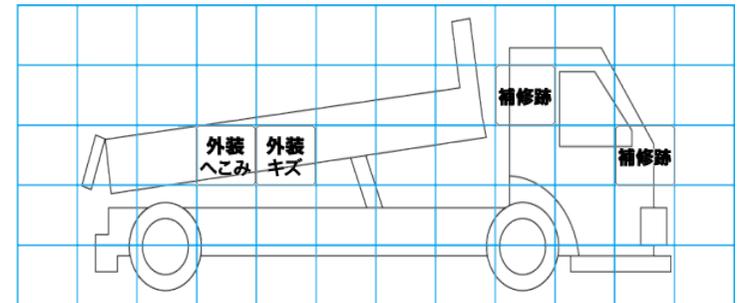
外装状態			
キャブコーション	フレーム番号	フレームのさび	飛石
有	確認済	無	点傷有

特記事項 キャブ内汚れ傷。キャブーフヘコミ有。キャブバック及びプロテクタ補修、ペイント。キャブ右、フロントパネル付近補修跡。
 ※R3/03月: 走行117,312km時クラッチOH済
 記録簿 有 (H23/11~R3/3)

【外装】				【ボデー内】						
外装キズ	外装へこみ	うき	曲がり	サビ	補修跡	割れ	庫内キズ	庫内へこみ	庫内穴あき	床汚れ
