| 車 両 情 報 | | | | | |
| 日野 | 平成27年5月 | TKG-XZU640M | ドライバン | XZU640-0004199 | |

| 特記事項 | キャブ内汚れ傷。ドア灰皿左右欠品。＊2019/5月、130000Km時ディーラーにてオーバーホールエンジン交換済（記録簿無し）。 |

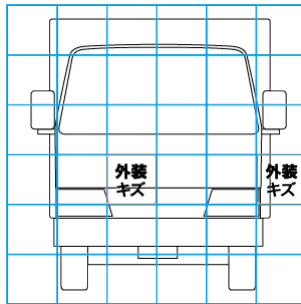
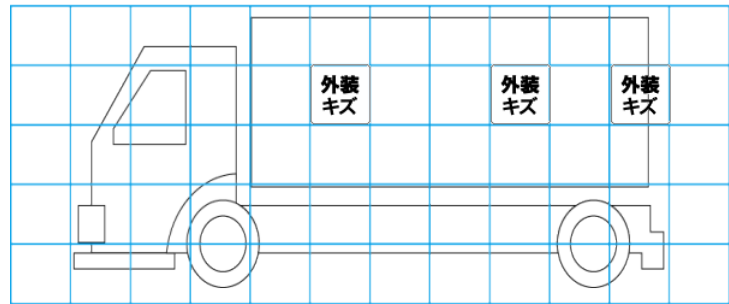
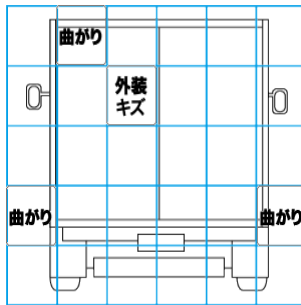
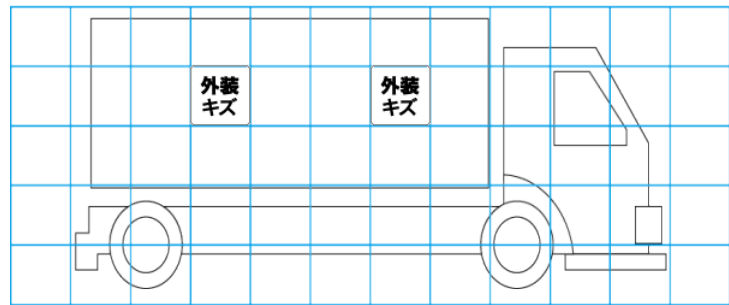
| 外装状態 | | | |

| 外装状態 | | | |
|---|---|---|---|
| キャブコーション | フレーム番号 | フレームのさび | 飛石 |
| 有 | 確認済 | 無 | 点傷有 |

| 【外装】 | | | 【ボデー内】 | | | | | | | |
|---|---|---|---|---|---|---|---|---|---|---|
| 外装キズ | 外装へこみ | うき | 曲がり | サビ | 補修跡 | 割れ | 庫内キズ | 庫内へこみ | 庫内穴あき | 床汚れ |
