| 車 両 情 報 | | | | | |
| 三菱ふそう | 平成28年5月 | TKG-FDA50 | 冷凍バン | FDA50-540099 | |

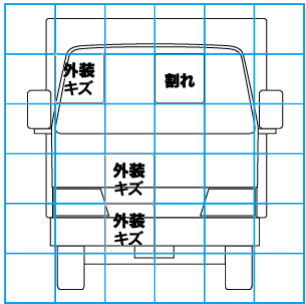
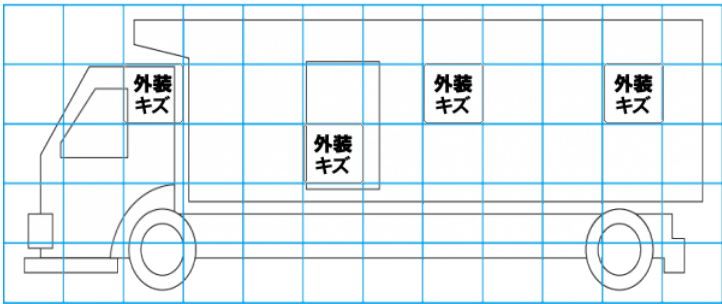
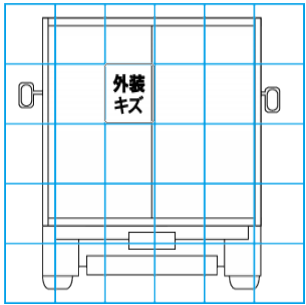
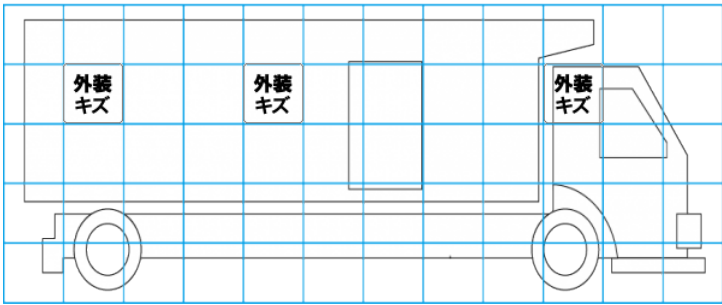
| 外装状態 | | | |

| 外装状態 | | | |
|---|---|---|---|
| 有 | 確認済 | 中 | 飛石有(リペア可) |

| 【外装】 | | | 【ボデー内】 | | | | | | | |
|---|---|---|---|---|---|---|---|---|---|---|
| 外装<br>キズ | 外装<br>へこみ | うき | 曲がり | サビ | 補修跡 | 割れ | 庫内<br>キズ | 庫内<br>へこみ | 庫内<br>穴あき | 床<br>汚れ |
