| 車 両 情 報 | | | | | |
| 三菱ふそう | 平成28年5月 | TKG-FDA50 | 冷凍パン | FDA50-540099 | |

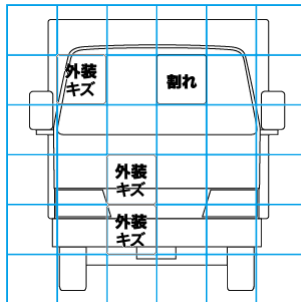
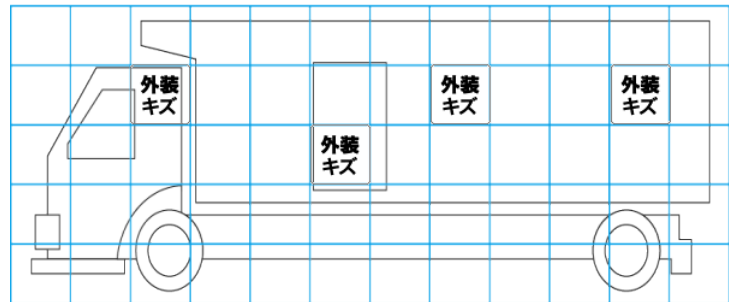
【外装】

特記事項 キャブ内汚れ、キズ。フルタイム4WD。フロントガラス擦り傷。

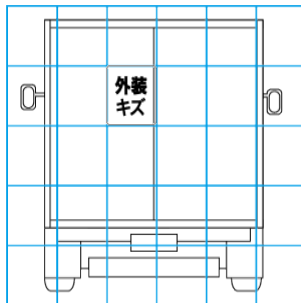
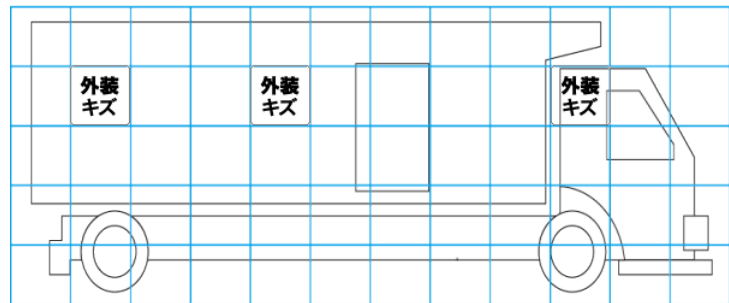
【ボデー内】

| 上物仕様 | | | |
|---|---|---|---|
| <p>【備考】 断熱材：後70mm横70mm。間仕切り付。左側スライド扉付。庫内灯2個。水抜き穴前1個後2個。後観音扉左右2枚折。<br/>90度ストッパ付。スノコ敷。</p> | | | |
