| 車両情報 | | | | |
| 日野 | 平成27年7月 | TKG-XZU655M | 冷凍バン | XZU655-0004047 |

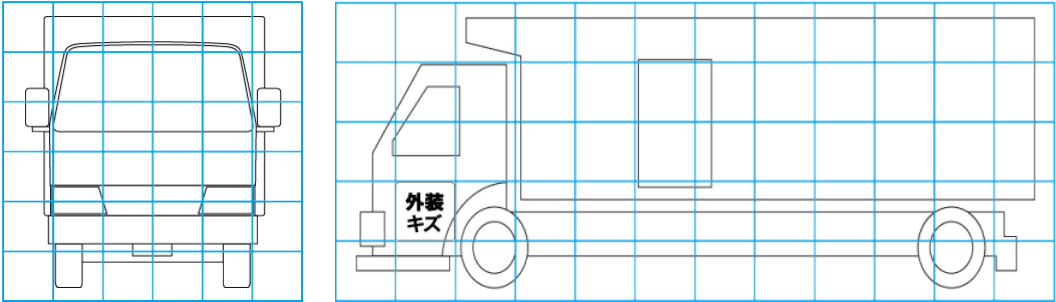
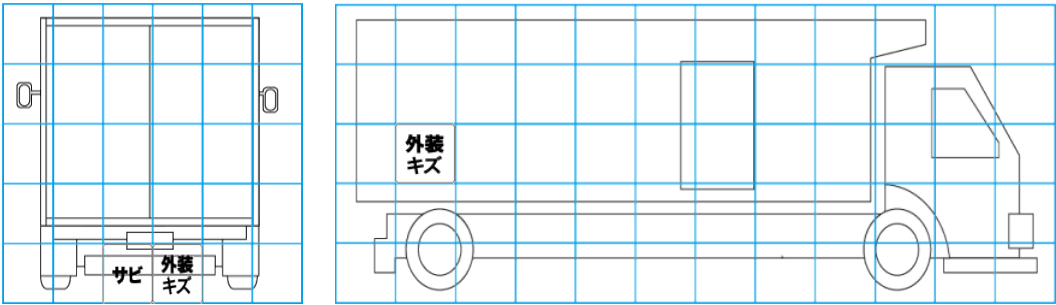
| 外装状態 | | | |

| 特記事項 | キャブ内汚れ傷。 |

| 外装状態 | | | |
|---|---|---|---|
| キャブコーション | フレーム番号 | フレームのさび | 飛石 |
| 有 | 確認済 | 無 | 点傷有 |
