| 車 両 情 報 | | | | |
| 三菱ふそう | 平成28年6月 | QPG-FS64VZ | 冷凍パン | FS64VZ-520253 |

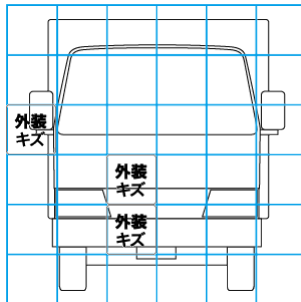
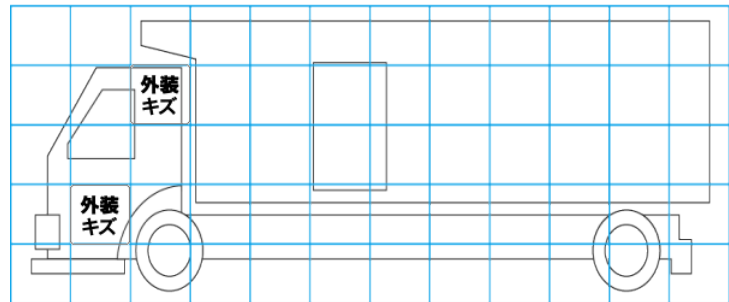
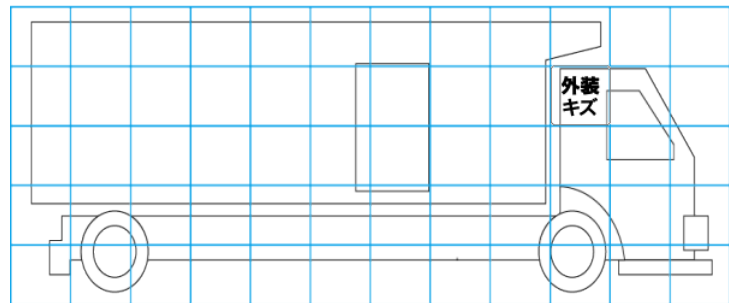
| 外装状態 | | | |

| 外装状態 | | | |
|---|---|---|---|
| キャブコーション | フレーム番号 | フレームのさび | 飛石 |
| 有 | 確認済 | 小 | 点傷有 |

| 【外装】 | | | 【ボデー内】 | | | | | | | |
|---|---|---|---|---|---|---|---|---|---|---|
| 外装キズ | 外装へこみ | うき | 曲がり | サビ | 補修跡 | 割れ | 庫内キズ | 庫内へこみ | 庫内穴あき | 床汚れ |
