| 車 両 情 報 | | | | | |
| いすゞ | 平成30年6月 | TPG-NPR85AN | 冷凍パン | NPR85-7078694 | |

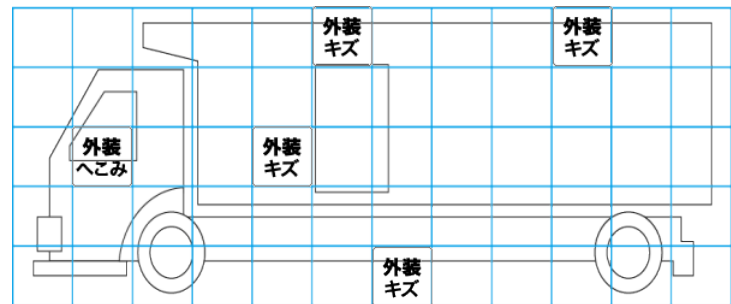
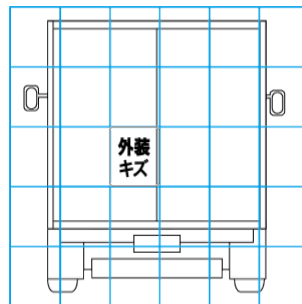
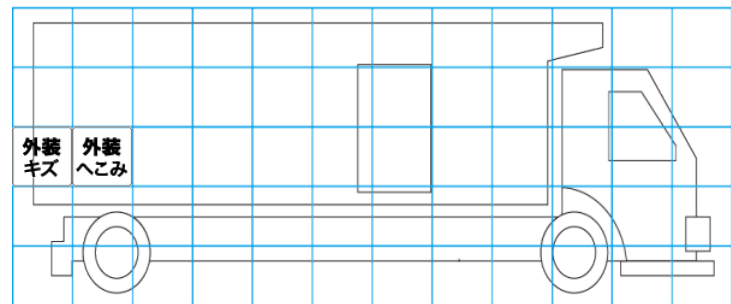
| 外装状態 | | | |

特記事項    キャブ内汚れ、傷、配線穴有。インパネポケット欠品。左テールレンズひび。  
記録簿    有 (R1/11~R3/2)

| 外装状態 | | | |
|---|---|---|---|
| 有 | 確認済 | 無 | 点傷有 |
