| 車 両 情 報 | | | | | |
| 三菱ふそう | 平成19年10月 | PDG-FK65FZ | アルミウィング | FK65FZ-720045 | |

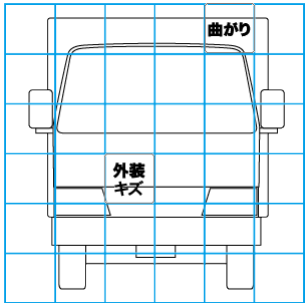
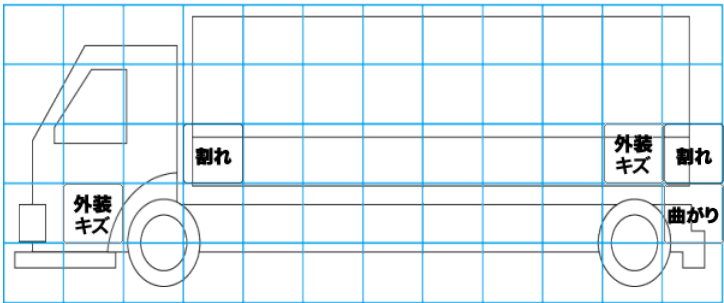
【外装】

| 外装状態 | | | |
| キャブコーション | フレーム番号 | フレームのさび | 飛石 |
| 有 | 確認済 | 無 | 点傷有 |

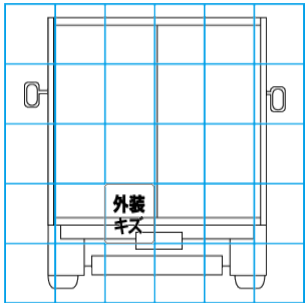
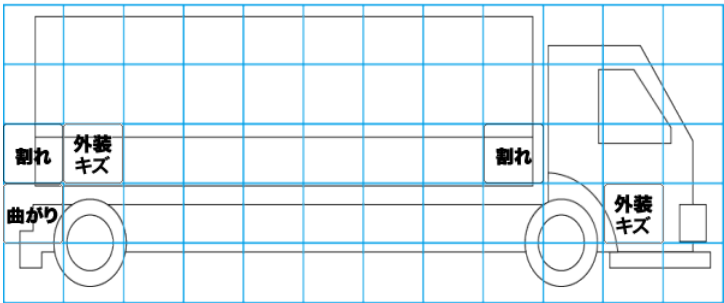
【ボデー内】

| 上物仕様 | | | |
|---|---|---|---|
| <p>【備考】ラッシングレール2段（脱着式パレットガイド付）。引き出しフック5対。庫内灯3ケ。90度ストッパー。左前三角板曲り。ウイングロック取付4箇所ひび。門口下部左右、台枠前側左右亀裂有。</p> | | | |
