| 車両情報 | | | | |
| 三菱ふそう | 平成26年5月 | QKG-FS54VZ | 冷凍ウイング | FS54VZ-532835-A |

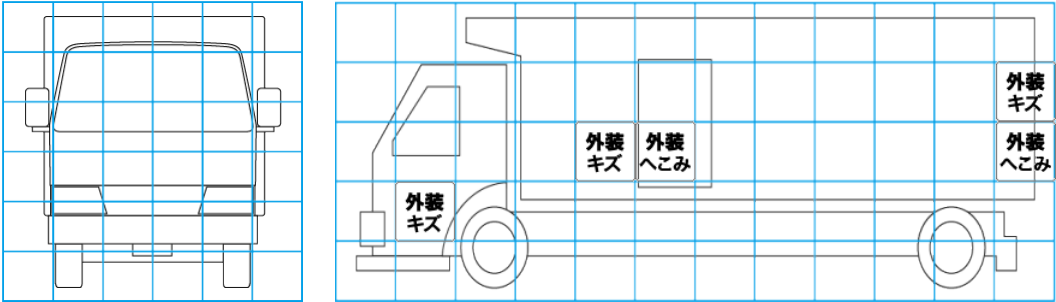
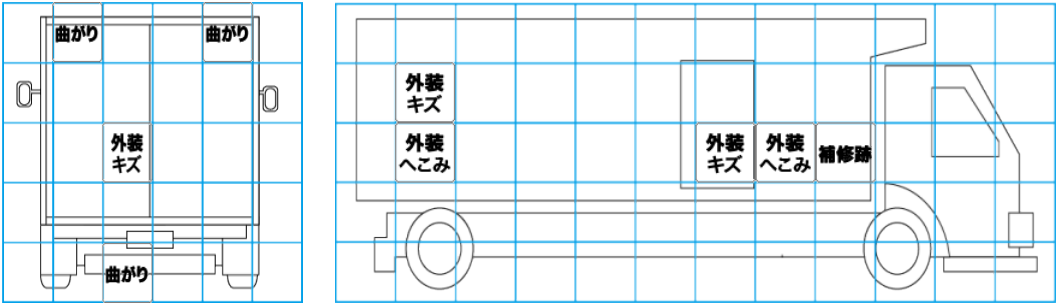
| 外装状態 | | | |

キャブ内汚れ傷。尿素タンク漏れ有。スターターキー2本、観音扉キー2本、燃料タンクキャップキー2本。

| 上物仕様 | | | |
|---|---|---|---|
| 【備考】断熱リヤ40mm、サイド50mm。ジョロダ－レール4列（ジョロダ－欠品）。エアラインレール。ラッシングレール3段。庫内灯6ケ。水抜き穴前後2対。ウイングスイッチ4方。右前車高灯レンズ割れ。 | | | |

| 外装状態 | | | |
|---|---|---|---|
| 有 | 確認済 | 小 | 点傷有 |
