| 車 両 情 報 | | | | | |
| 日野 | 令和 1年2月 | TKG-XZU712M | 冷凍パン | XZU712-0005026 | |

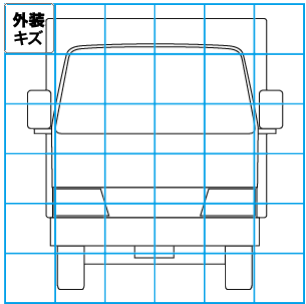
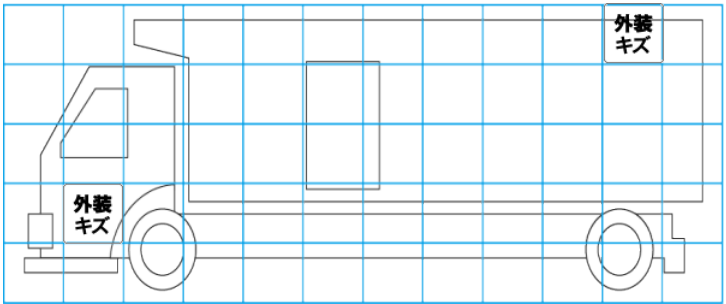
【外装】

| 外装状態 | | | |
|---|---|---|---|
| 有 | 確認済 | 無 | 点傷有 |

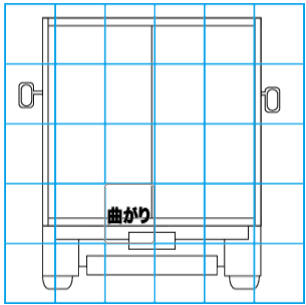
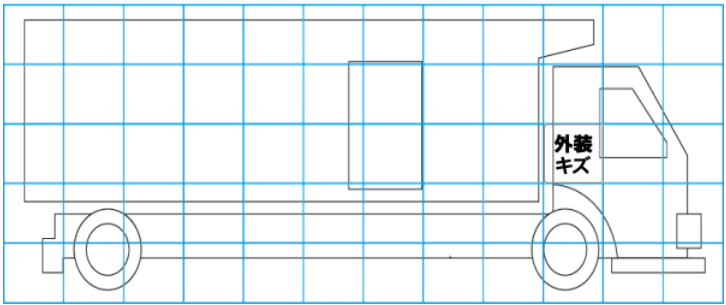
【ボデー内】

| 上物仕様 | | | |
|---|---|---|---|
| 【備考】ラッシング2段、水抜き穴4ヶ、庫内灯両側LED（一部不灯）、両側スライドドア、天井結露防止シート、リアドア3枚扉。簡易仕切り板有り。 | | | |
