車両情報				
車名	初年度登録	型式	形状	車台番号
日野	平成17年9月	PB-XZU301M	平ボディ	XZU301-1000044
走行	馬力	シフト	ブレーキ	ボディ内寸
133,493km	135PS/99KW	A/T 5速	ハキューム	長: 3,140 mm 幅: 1,600 mm 高: 370 mm 門高: mm

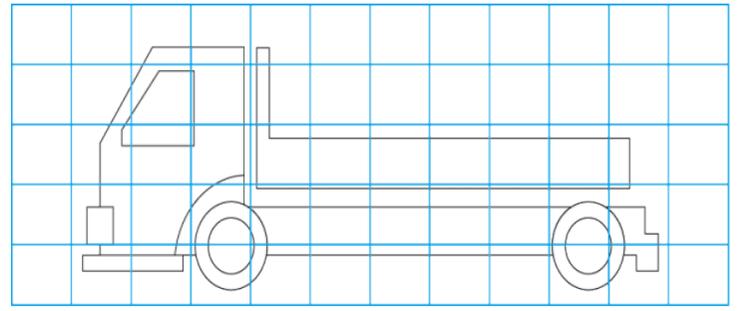
【外装】

外装状態			
キャブコーション	フレーム番号	フレームのさび	飛石
有	確認済	小	点傷有

外装キズ	外装へこみ	うき	曲がり	サビ	補修跡	割れ
------	-------	----	-----	----	-----	----

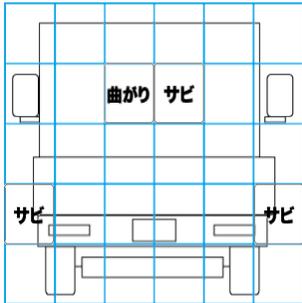
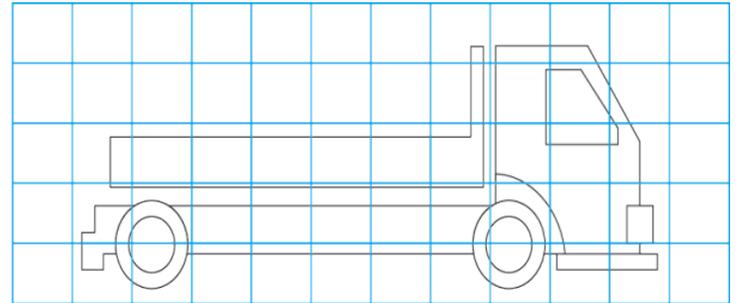
【ボデー内】

上物仕様			
上物名	メーカー	型式「製造番号」	年式
平ボディ	完成車		平成17年
【備考】 ローフ穴3対 ※床板一部外れ			
【備考】			
【備考】

庫内キズ	庫内へこみ	庫内穴あき	床汚れ
------	-------	-------	-----
