車両情報				
車名	初年度登録	型式	形状	車台番号
日野	平成26年7月	QPG-FR1EXEG	ドライバン	FR1EXE-10209
走行	馬力	シフト	ブレーキ	ボディ内寸
469,778km	380PS/279KW	M/T 7速	エア	長: 9,600 mm 幅: 2,310 mm 高: 2,440 mm 門高: 2,380 mm

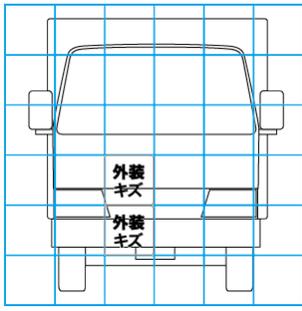
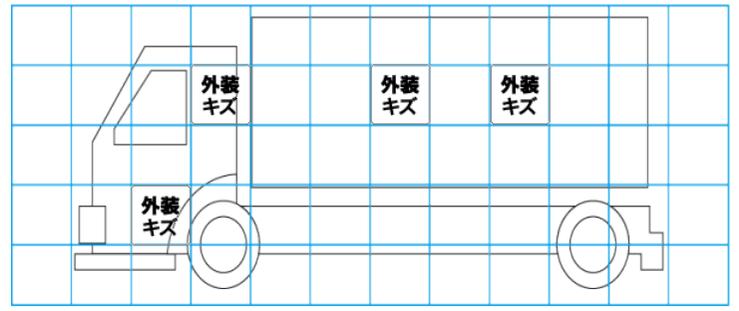
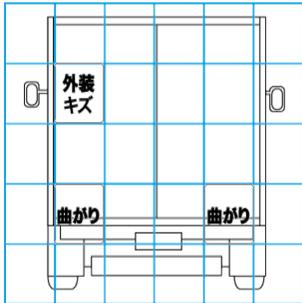
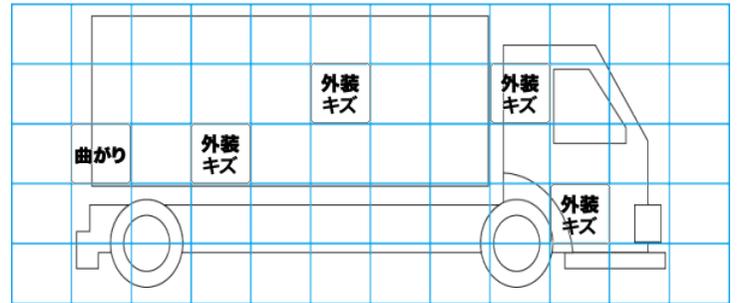
特記事項 キャブ内汚れ、キズ。キャブ内蛍光灯不灯。左ドア灰皿欠品。右後ストップレンズ割れ。
導風板看板レンズ欠品。

外装状態			
キャブコーション	フレーム番号	フレームのさび	飛石
有	確認済	小	飛石有(リペア 不可)

【外装】					【ボデー内】					
外装キズ	外装へこみ	うき	曲がり	サビ	補修跡	割れ	庫内キズ	庫内へこみ	庫内穴あき	床汚れ
