| 車 両 情 報 | | | | |
| 日野 | 平成28年7月 | QPG-FW1EXEG | アルミウィング | FW1EXE-16740 |

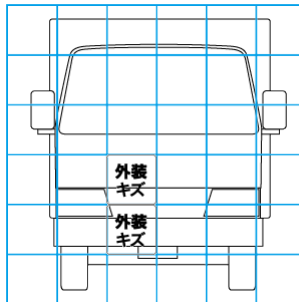
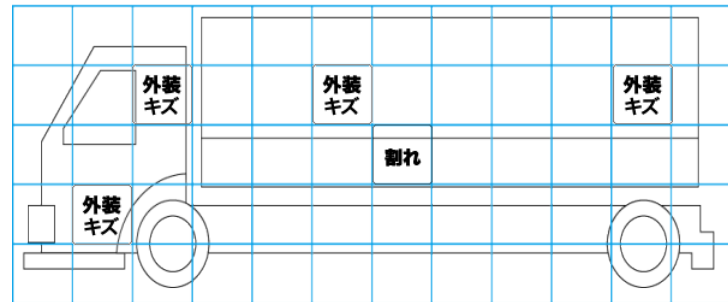
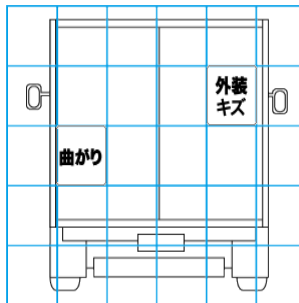
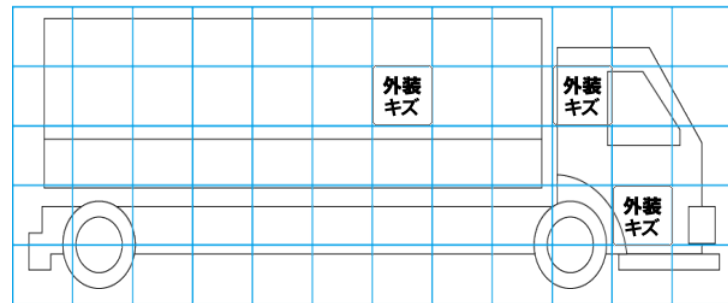
| 外装状態 | | | |

| 外装状態 | | | |
|---|---|---|---|
| キャブコーション | フレーム番号 | フレームのさび | 飛石 |
| 有 | 確認済 | 小 | 点傷有 |

| 【外装】 | | | 【ボデー内】 | | | | | | | |
| 外装キズ | 外装へこみ | うき | 曲がり | サビ | 補修跡 | 割れ | 庫内キズ | 庫内へこみ | 庫内穴あき | 床汚れ |
