車両情報				
車名	初年度登録	型式	形状	車台番号
日野	平成28年8月	QPG-FW1EXEG	アルミウイング	FW1EXE-16741
走行	馬力	シフト	ブレーキ	ボディ内寸
528,970km	380PS/279KW	M/T 7速	エア	長: 9,600 mm 幅: 2,400 mm 高: 2,610 mm 門高: 2,530 mm

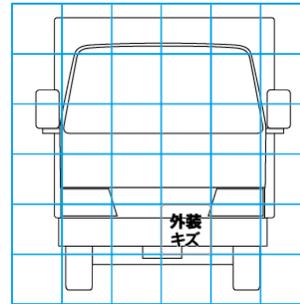
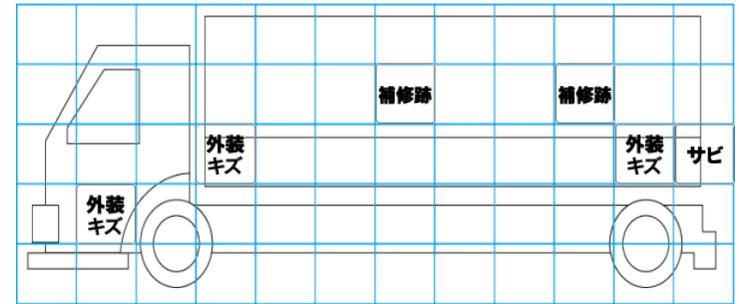
【外装】

特記事項 キャブ内汚れ傷。ブレーキコントロールバルブエア漏れ。フロントバンパー左カバー欠品。導風板看板レンズ欠品。

外装状態			
キャブコーション	フレーム番号	フレームのさび	飛石
有	確認済	小	飛石有(リペア 不可)

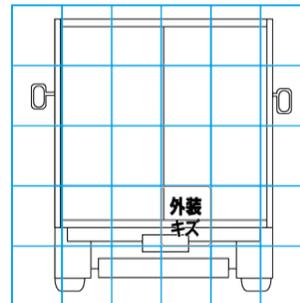
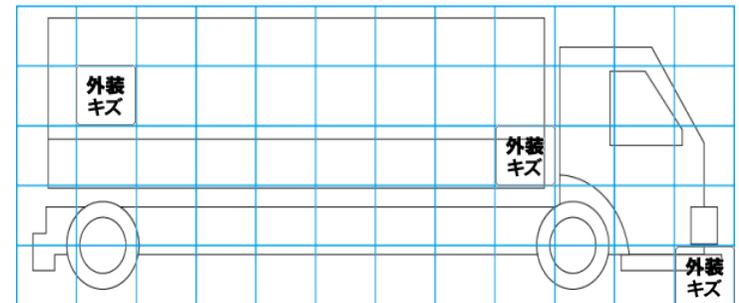
【ボデー内】

上物仕様			
上物名	メーカー	型式「製造番号」	年式
アルミウイング	日本トレクス	16W-04248	平成28年
【備考】 センターローラー。ラッシングレール2段。引き出しフック9対。庫内灯6ケ。90度ストッパー。左ウイング補修跡有(コルゲートパネル二重張り)。			
【備考】			
【備考】
