| 車両情報 | | | | |
| 日野 | 平成28年8月 | QPG-FW1EXEG | アルミウイング | FW1EXE-16755 |

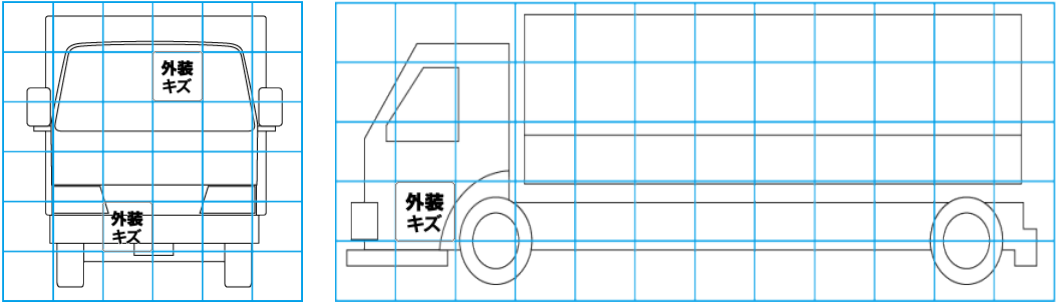
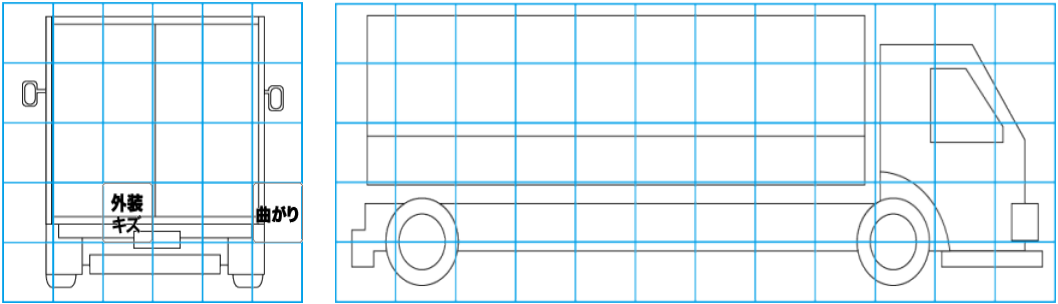
| 外装状態 | | | |

| 特記事項 | キャブ内汚れ傷。ドア灰皿左右欠品。導風板看板レンズ欠品。バンパースカート割れ。 |

| 外装状態 | | | |
|---|---|---|---|
| キャブコーション | フレーム番号 | フレームのさび | 飛石 |
| 有 | 確認済 | 無 | 飛石有(リペア可) |
