車両情報				
車名	初年度登録	型式	形状	車台番号
三菱ふそう	平成28年1月	QPG-FS64VZ	アルミウイング	FS64VZ-511956
走行	馬力	シフト	ブレーキ	ボディ内寸
392.890km	380PS/279KW	M/T 7速	エア	長: 9,600 mm 幅: 2,400 mm 高: 2,620 mm 門高: 2,530 mm

特記事項 キャブ内汚れ傷。アイドリングストップ付。
記録簿 有 (H29/1~R2/1)

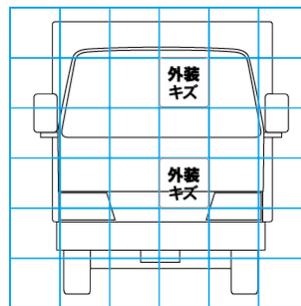
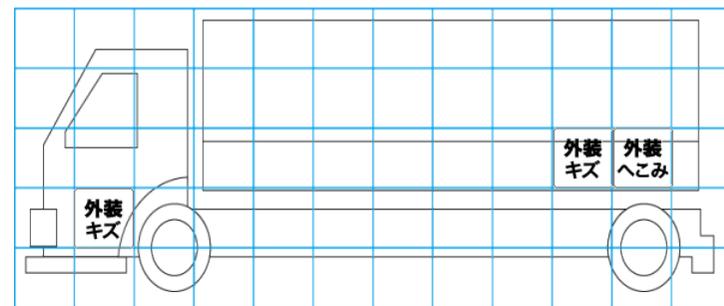
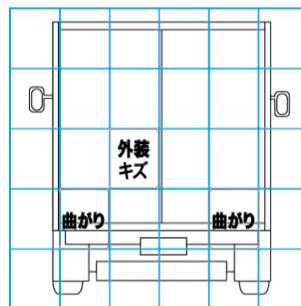
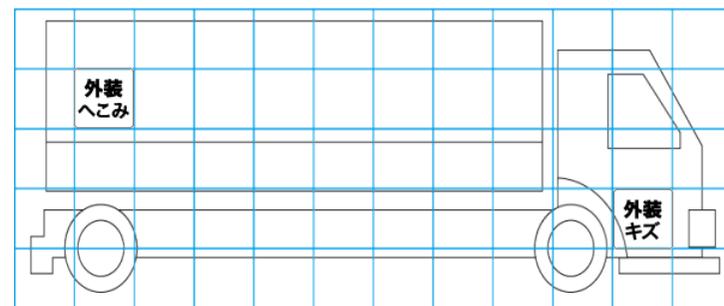
外装状態			
キャブコーション	フレーム番号	フレームのさび	飛石
有	確認済	無	飛石有(リペア 不可)

【外装】					【ボデー内】					
外装キズ	外装へこみ	うき	曲がり	サビ	補修跡	割れ	庫内キズ	庫内へこみ	庫内穴あき	床汚れ
