| 車 両 情 報 | | | | |
| 三菱ふそう | 平成29年11月 | 2PG-FS74HZ | アルミウイング | FS74HZ-500762 |

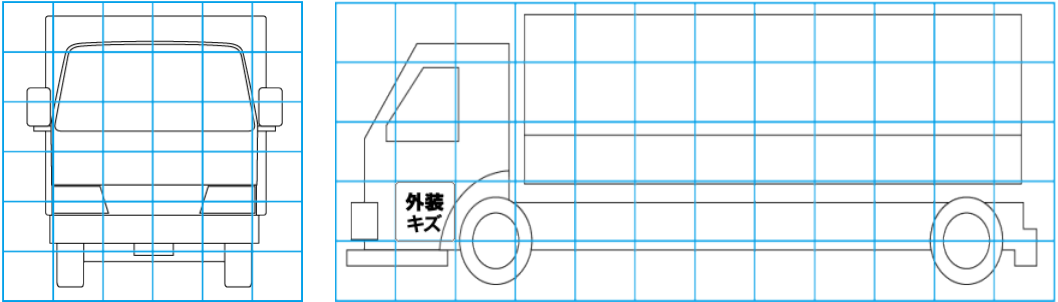
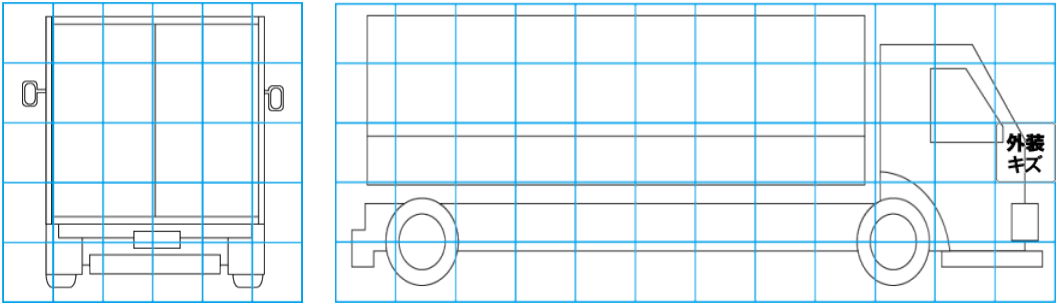
| 外装状態 | | | |

| 特記事項 右コーナ－パネルリベット外れ |

| 外装状態 | | | |
|---|---|---|---|
| キャブコーション | フレーム番号 | フレームのさび | 飛石 |
| 有 | 確認済 | 無 | 点傷有 |
