| 車両情報 | | | | |
| 三菱ふそう | 平成23年9月 | LKG-FS55VZ | アルミウイング | FS55VZ-500317 |

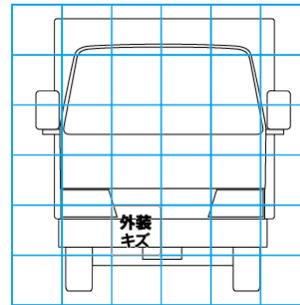
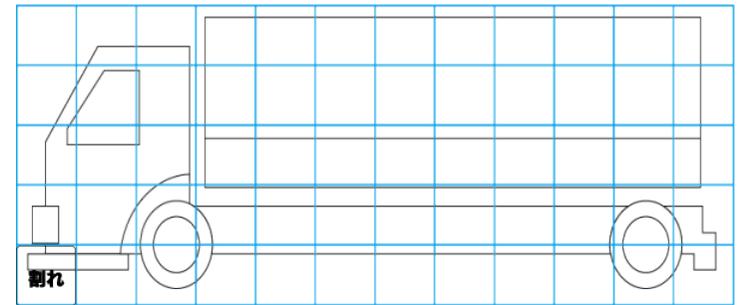
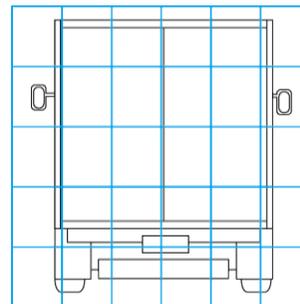
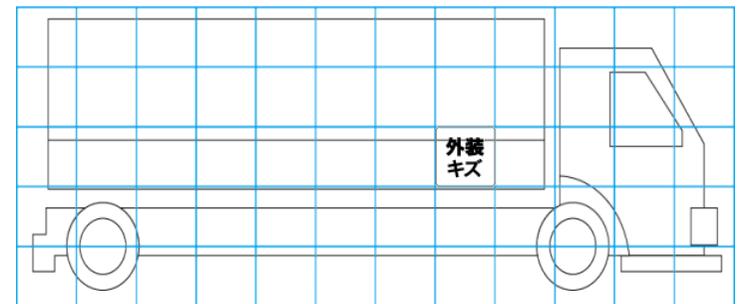
特記事項 キャブ内汚れ傷。左ステップスカート割れ。フロント右コーナーカバー割れ (ドアと干渉)。  
記録簿 有 (H25/9、H26/9、H28/6、R2/9~R3/6)

| 外装状態 | | | |
|---|---|---|---|
| 有 | 確認済 | 無 | 点傷有 |
