| 車 両 情 報 | | | | | |
| 日野 | 平成24年10月 | QKG-FW1EXBG | アルミウィング | FW1EXB-13842 | |

| 上物仕様 | | | |
|---|---|---|---|
| アルミウイング | トランテックス | 2KX6667<br>「HFWXG-LJAADH」 | 平成24年9月 |

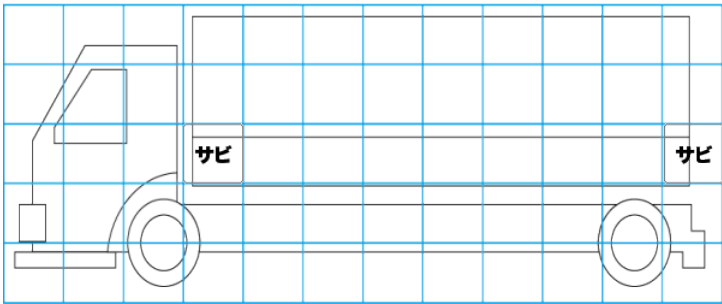
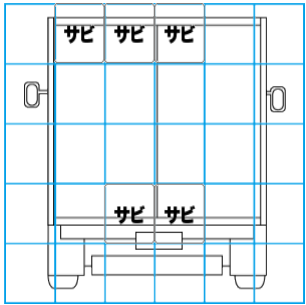
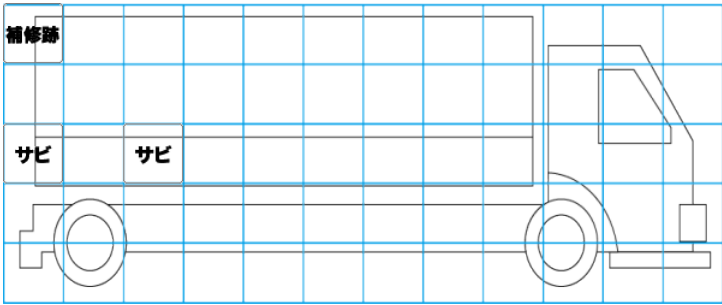
| 外装状態 | | | |

| 外装状態 | | | |
|---|---|---|---|
| キャブコーション | フレーム番号 | フレームのさび | 飛石 |
| 有 | 確認済 | 小 | 点傷有 |

| 【外装】 | | | 【ボデー内】 | | | | | | | |
| 外装<br>キズ | 外装<br>へこみ | うき | 曲がり | サビ | 補修跡 | 割れ | 庫内<br>キズ | 庫内<br>へこみ | 庫内<br>穴あき | 床<br>汚れ |
