| 車 両 情 報 | | | | |
| 日野 | 平成19年10月 | BDG-FD8JLWG | アルミウィング | FD8JLW-13792 |

| 上物仕様 | | | |
|---|---|---|---|
| アルミウイング | 日本トレクス | 「07W-09224」 | (不明) |

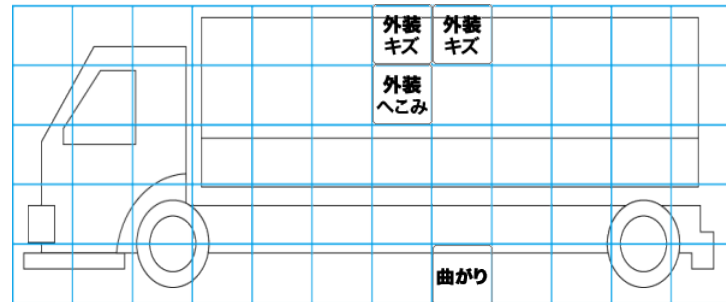
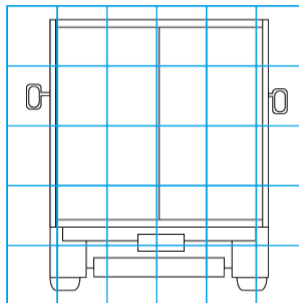
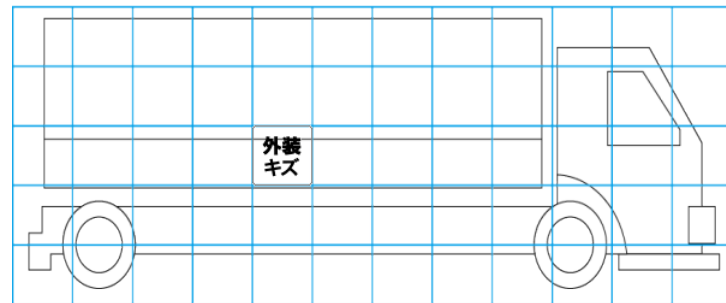
| 外装状態 | | | |

| 外装状態 | | | |
|---|---|---|---|
| 有 | 確認済 | 小 | 無 |

| 【外装】 | | | | 【ボデー内】 | | | | | | |
| 外装キズ | 外装へこみ | うき | 曲がり | サビ | 補修跡 | 割れ | 庫内キズ | 庫内へこみ | 庫内穴あき | 床汚れ |
