| 車 両 情 報 | | | | | |
| いすゞ | 平成25年12月 | TKG-FRR90S2 | ドライバン | FRR90-7056416 | |

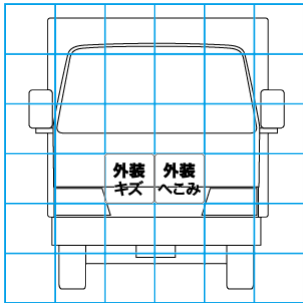
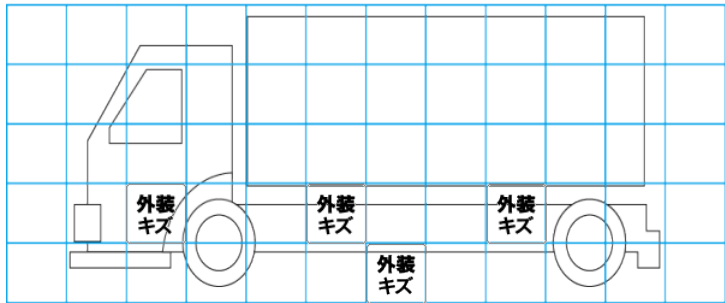
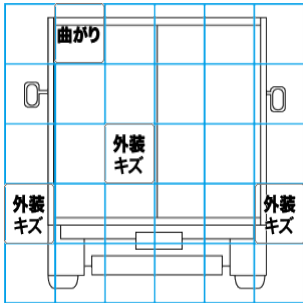
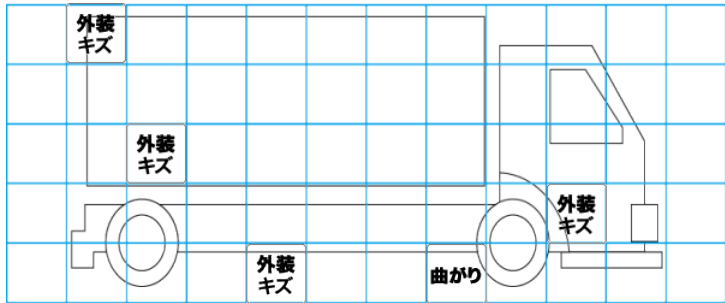
| 外装状態 | | | |

| 外装状態 | | | |
|---|---|---|---|
| キャブコーション | フレーム番号 | フレームのさび | 飛石 |
| 有 | 確認済 | 無 | 点傷有 |

| 【外装】 | | | | 【ボデー内】 | | | | | | |
| 外装キズ | 外装へこみ | うき | 曲がり | サビ | 補修跡 | 割れ | 庫内キズ | 庫内へこみ | 庫内穴あき | 床汚れ |
