| 車 両 情 報 | | | | |
| いすゞ | 平成26年7月 | TKG-NPR85AN | 冷凍パン | NPR85-7046483 |

| 上物仕様 | | | |
|---|---|---|---|
| 冷凍パン | 日本フルハーフ | GAD5<br>「E1E8031」 | 平成26年 |

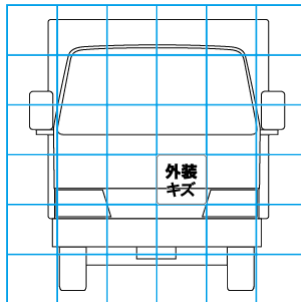
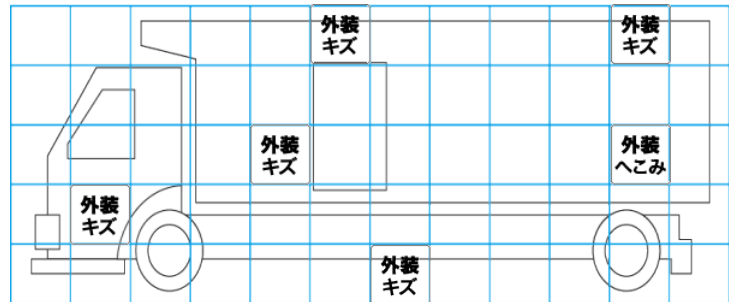
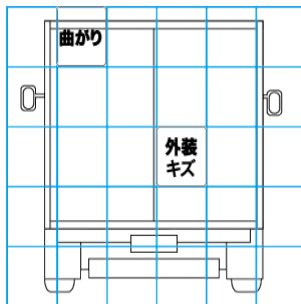
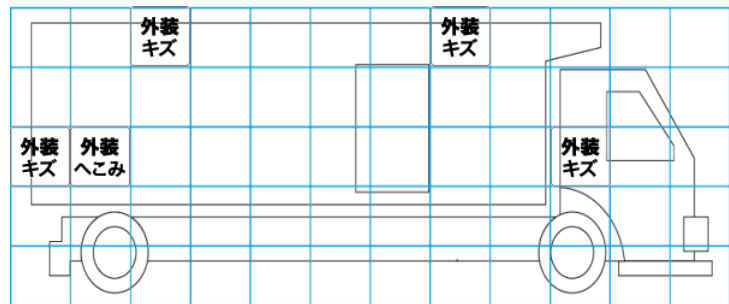
**特記事項** キャブ内汚れ傷。インパネポケット欠品。右ドア灰皿フタ割れ。\*R2/11月264317Kmリビルトエンジンと交換済。

| 外装状態 | | | |
|---|---|---|---|
| 有 | 確認済 | 無 | 点傷有 |
