車検情報				
車名	年式	排ガス	車体番号	形状
いすゞ	H22	PKG	CYL77V8-7004236	冷凍車PG
走行	馬力	シフト		
898,451 km	380 (ps) /kw	M/T · A/T · セミA/T	スムーサー 12 速	
ブレーキ	ボディ内寸			
エア · バキューム	長： 9.40 m 幅： 2.34 m 高： 2.31 m 門高： 2.27 m

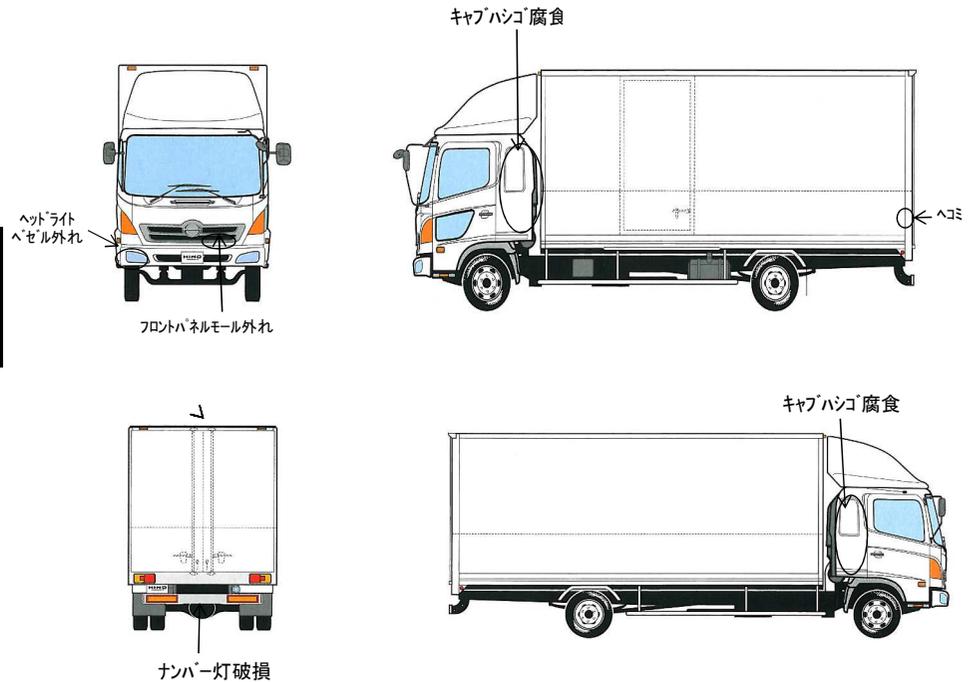
外装状態

ボデーコーション	フレーム番号
有 · 無 · ()	確認済 · 一部不鮮明 · 見えない
フレームのさび	飛石
無 · 小 · 中 · 大	無 · 点傷有 · 飛石有(リペア可不可)

外装状態は写真や現車もあわせてご確認ください。
