| 車両情報 | | | | |
| いすゞ | 平成30年3月 | TKG-FRR90S2 | アルミウイング | FRR90-7115751 |

特記事項 キャブ内汚れ傷。アイドリングストップ付。インパネポケット欠品。

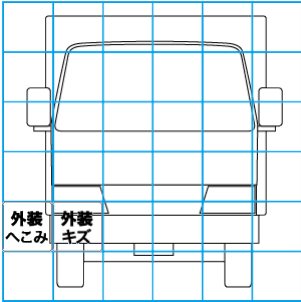
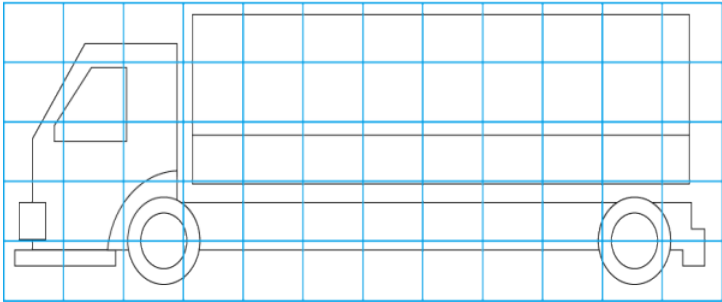
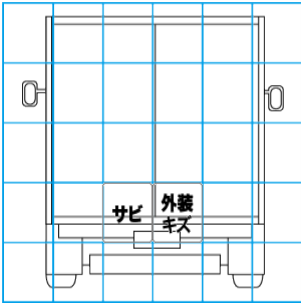
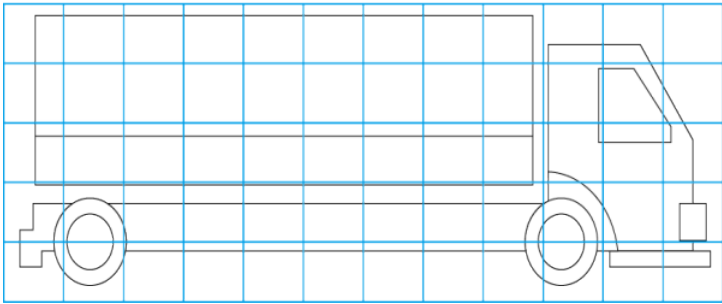
【外装】

| 上物仕様 | | | |
|---|---|---|---|
| 【備考】 引き出しフック5対。ラッシングレール2段。庫内灯3ケ。煽りヒンジ錆。 | | | |

| 外装状態 | | | |
|---|---|---|---|
| 有 | 確認済 | 無 | 点傷有 |
