| 車 両 情 報 | | | | |
| 三菱ふそう | 平成30年9月 | 2PG-FS74HZ | アルミウィング | FS74HZ-502516 |

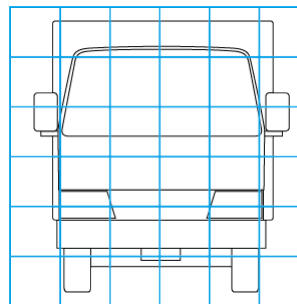
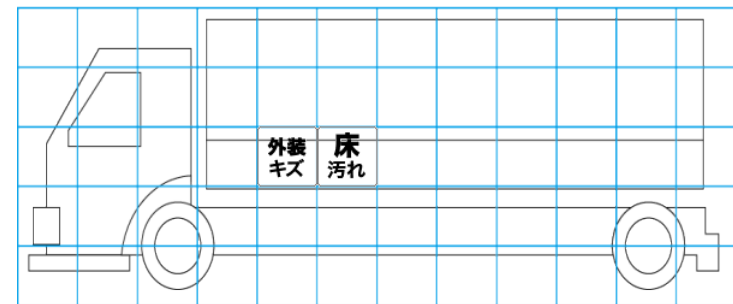
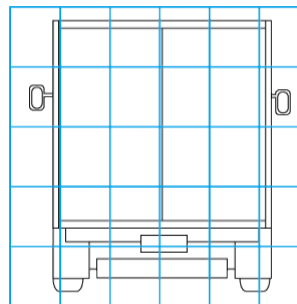
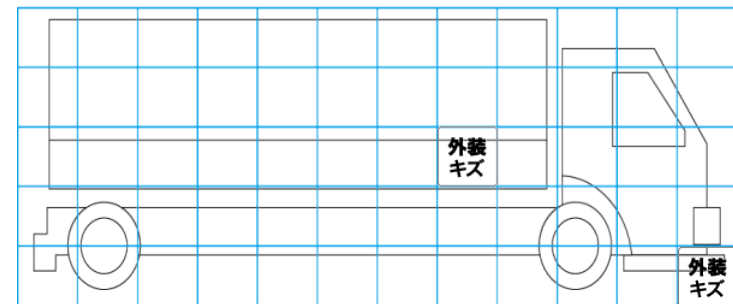
| 外装状態 | | | |

| 外装状態 | | | |
|---|---|---|---|
| キャブコーション | フレーム番号 | フレームのさび | 飛石 |
| 有 | 確認済 | 小 | 点傷有 |

| 【外装】 | | | | 【ボデー内】 | | | | | | |
| 外装<br>キズ | 外装<br>へこみ | うき | 曲がり | サビ | 補修跡 | 割れ | 庫内<br>キズ | 庫内<br>へこみ | 庫内<br>穴あき | 床<br>汚れ |
