車両情報				
車名	初年度登録	型式	形状	車台番号
いすゞ	平成25年2月	TKG-FRR90T2	ドライバン	FRR90-7044048
走行	馬力	シフト	ブレーキ	ボディ内寸
829,840km	240PS/177KW	M/T 6速	エア	長: 6,260 mm 幅: 2,370 mm 高: 2,290 mm 門高: 2,180 mm

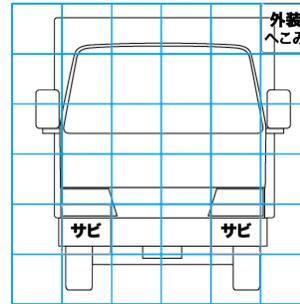
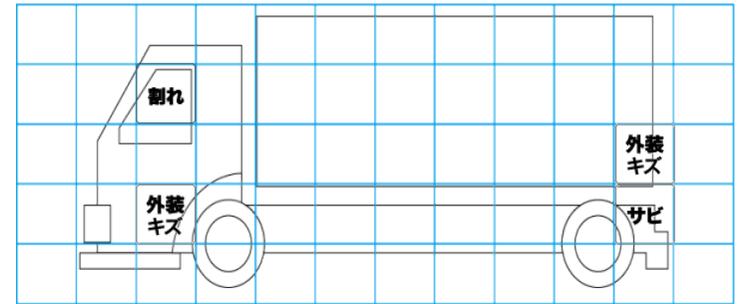
【外装】

外装状態			
キャブコーション	フレーム番号	フレームのさび	飛石
有	確認済	無	飛石有(リペア可)

外装キズ	外装へこみ	うき	曲がり	サビ	補修跡	割れ	庫内キズ	庫内へこみ	庫内穴あき	床汚れ
------	-------	----	-----	----	-----	----	------	-------	-------	-----
