| 車 両 情 報 | | | | | |
| いすゞ | 平成27年7月 | TKG-FRR90S2 | 冷凍パン | FRR90-7081911 | |

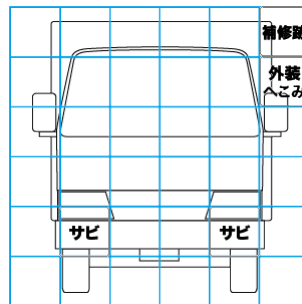
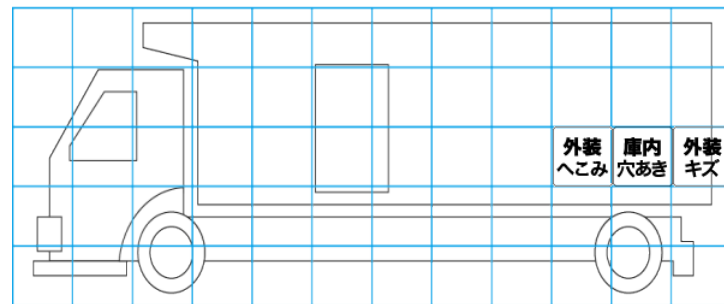
【外装】

**特記事項** 右ブレーキランプレンズ割れ、コンソールボックス割れ及び開閉ボタン欠品、小物入れ欠品。

| 外装状態 | | | |
|---|---|---|---|
| キャブコーション | フレーム番号 | フレームのさび | 飛石 |
| 有 | 確認済 | 無 | 点傷有 |

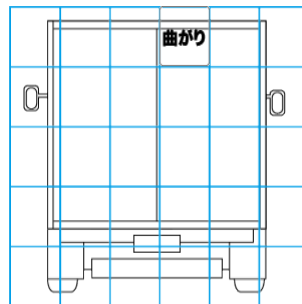
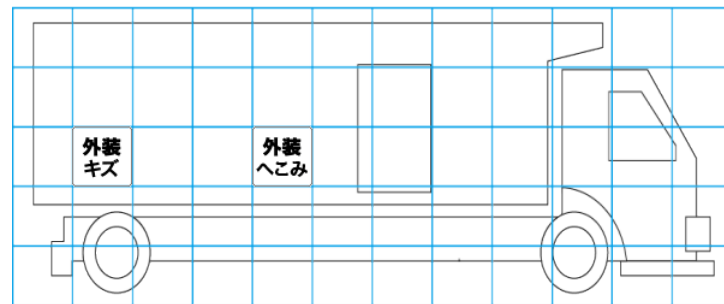
【ボデー内】

| 上物仕様 | | | |
|---|---|---|---|
| 【備考】ラッシング2段、ジョロダーレール4列、庫内灯4ヶ、水抜き穴4ヶ、90度ストッパー、庫内へこみ傷多し。 | | | |

| 外装キズ | 外装へこみ | うき | 曲がり | サビ | 補修跡 | 割れ | 庫内キズ | 庫内へこみ | 庫内穴あき | 床汚れ |
