| 車 両 情 報 | | | | | |
| 日野 | 平成24年11月 | TKG-FC9JNAA | アルミウィング | FC9JNA-10087 | |

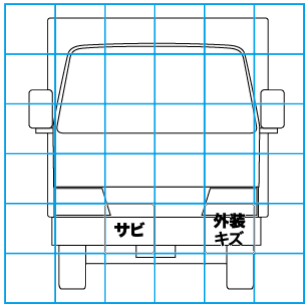
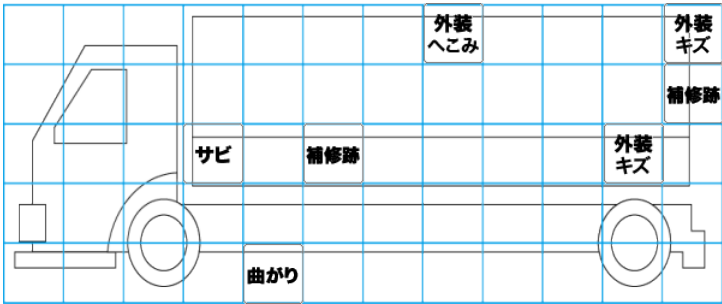
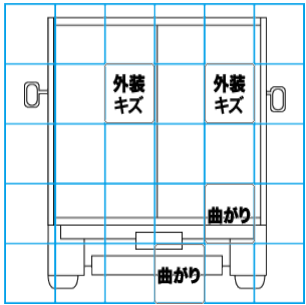
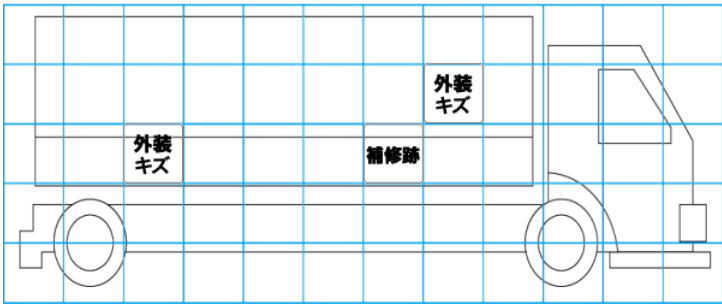
| 外装状態 | | | |

| 上物仕様 | | | |
|---|---|---|---|
| 【備考】 ラッシング2段、引出し床フック5対、庫内灯6個。※アオリ内外張補修跡、リヤドア曲がり、リヤドアキャッチガタ有り。 | | | |

| 外装状態 | | | |
|---|---|---|---|
| 有 | | 小 | 飛石有(リペア 可) |

| 【外装】 | | | 【ボデー内】 | | | | | | | |
|---|---|---|---|---|---|---|---|---|---|---|
| 外装<br>キズ | 外装<br>へこみ | うき | 曲がり | サビ | 補修跡 | 割れ | 庫内<br>キズ | 庫内<br>へこみ | 庫内<br>穴あき | 床<br>汚れ |
